# MONITORAGGIO MICROCLIMATICO E STRUTTURALE

**CONVEGNO SULLE METODOLOGIE  
INNOVATIVE PER LA CONSERVAZIONE  
PROGRAMMATA**

## *Il monitoraggio microclimatico per la conservazione dei Beni Culturali*

## *Il monitoraggio strutturale per la conservazione dei Beni Culturali*

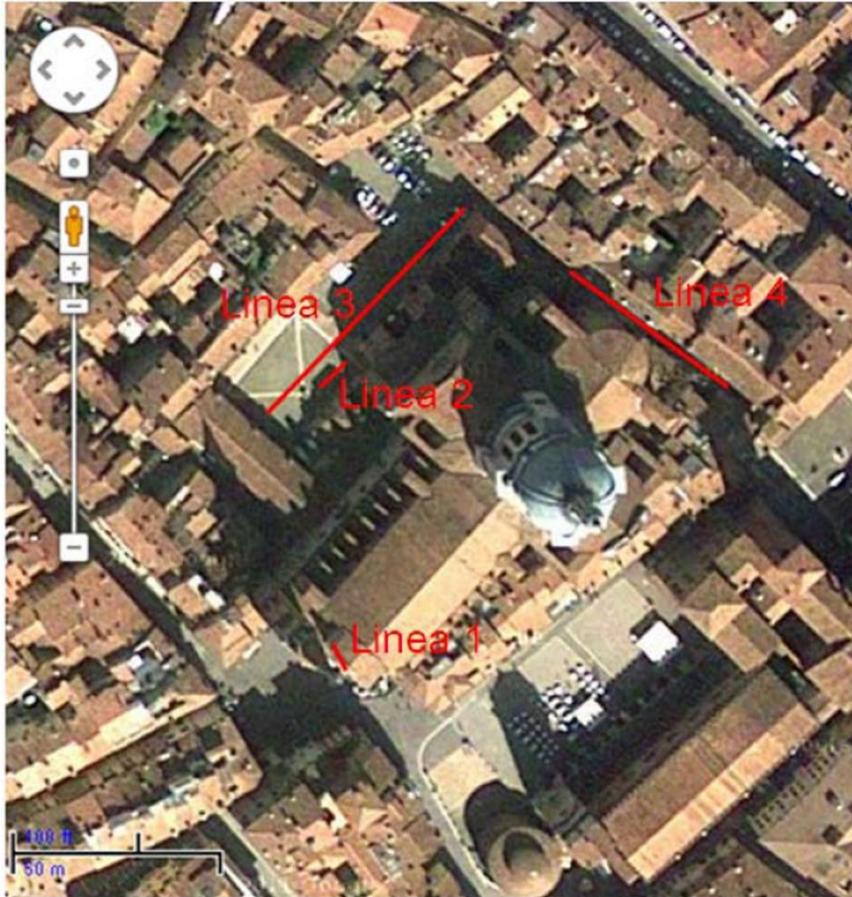
Schema Ohm-Mapper

Identificazione dei principali fenomeni di infiltrazione idrica (febbraio 2012, Geoarcheologia, M. Bottacchi, CGT-Università di Siena, su finanziamento Direzione Regionale nell'ambito delle ricerche preliminari relative alla struttura della basilica).

Evidenti fenomeni di risalita delle acque sub-superficiali causa principale delle macchie di umidità e dei distacchi di intonaco sulle pareti esterne della basilica

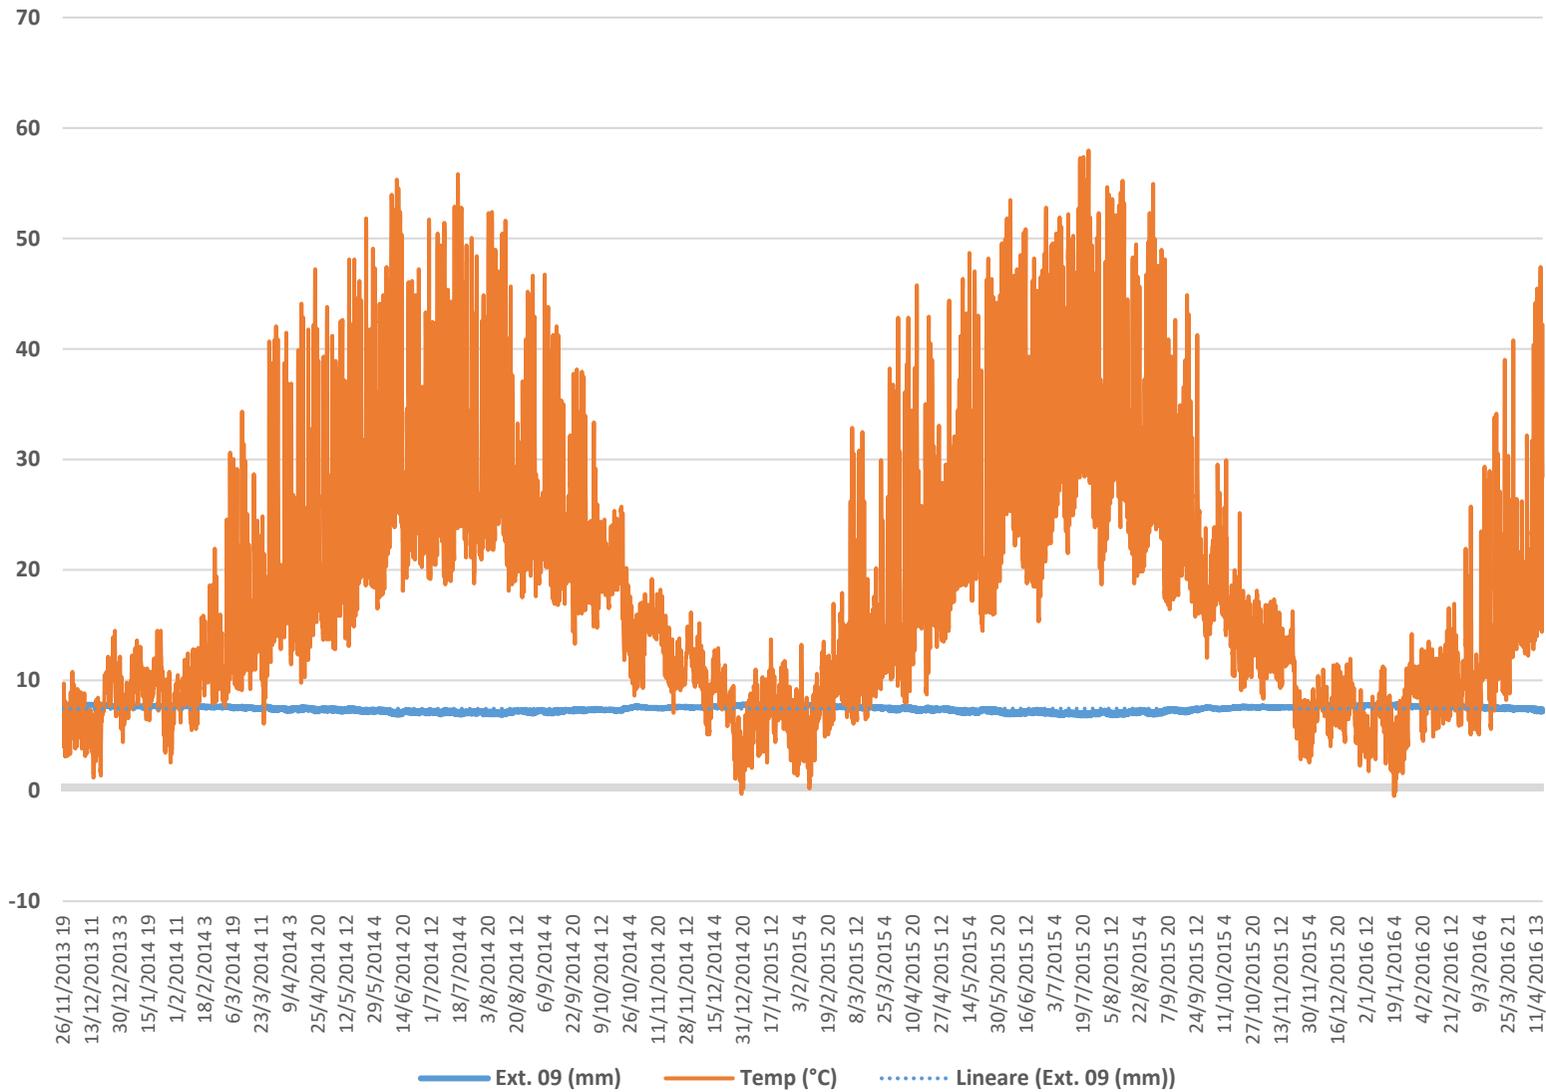
# Palazzo Vescovile Fessurimetro A

Le variazioni stagionali influiscono in modo coordinato sull'andamento della fessura che presenta variazioni sinusoidali tipiche con valori oscillanti pari a +/- 0,49mm e con valore assoluto pari a 0,973mm nel corso di due anni.

La deformazione dopo il periodo di osservazione è pari a 0,017mm

- Per tutte le tre posizioni monitorate le deformazioni risultano non significative le lesioni possono essere considerate stabili.
- Non sussiste l'urgenza di intervenire
- Le criticità che hanno determinato la genesi del quadro fessurativo potranno essere indagate in modo approfondito e si potrà organizzare un programma di interventi di consolidamento e miglioramento sismico secondo opportune tempistiche.

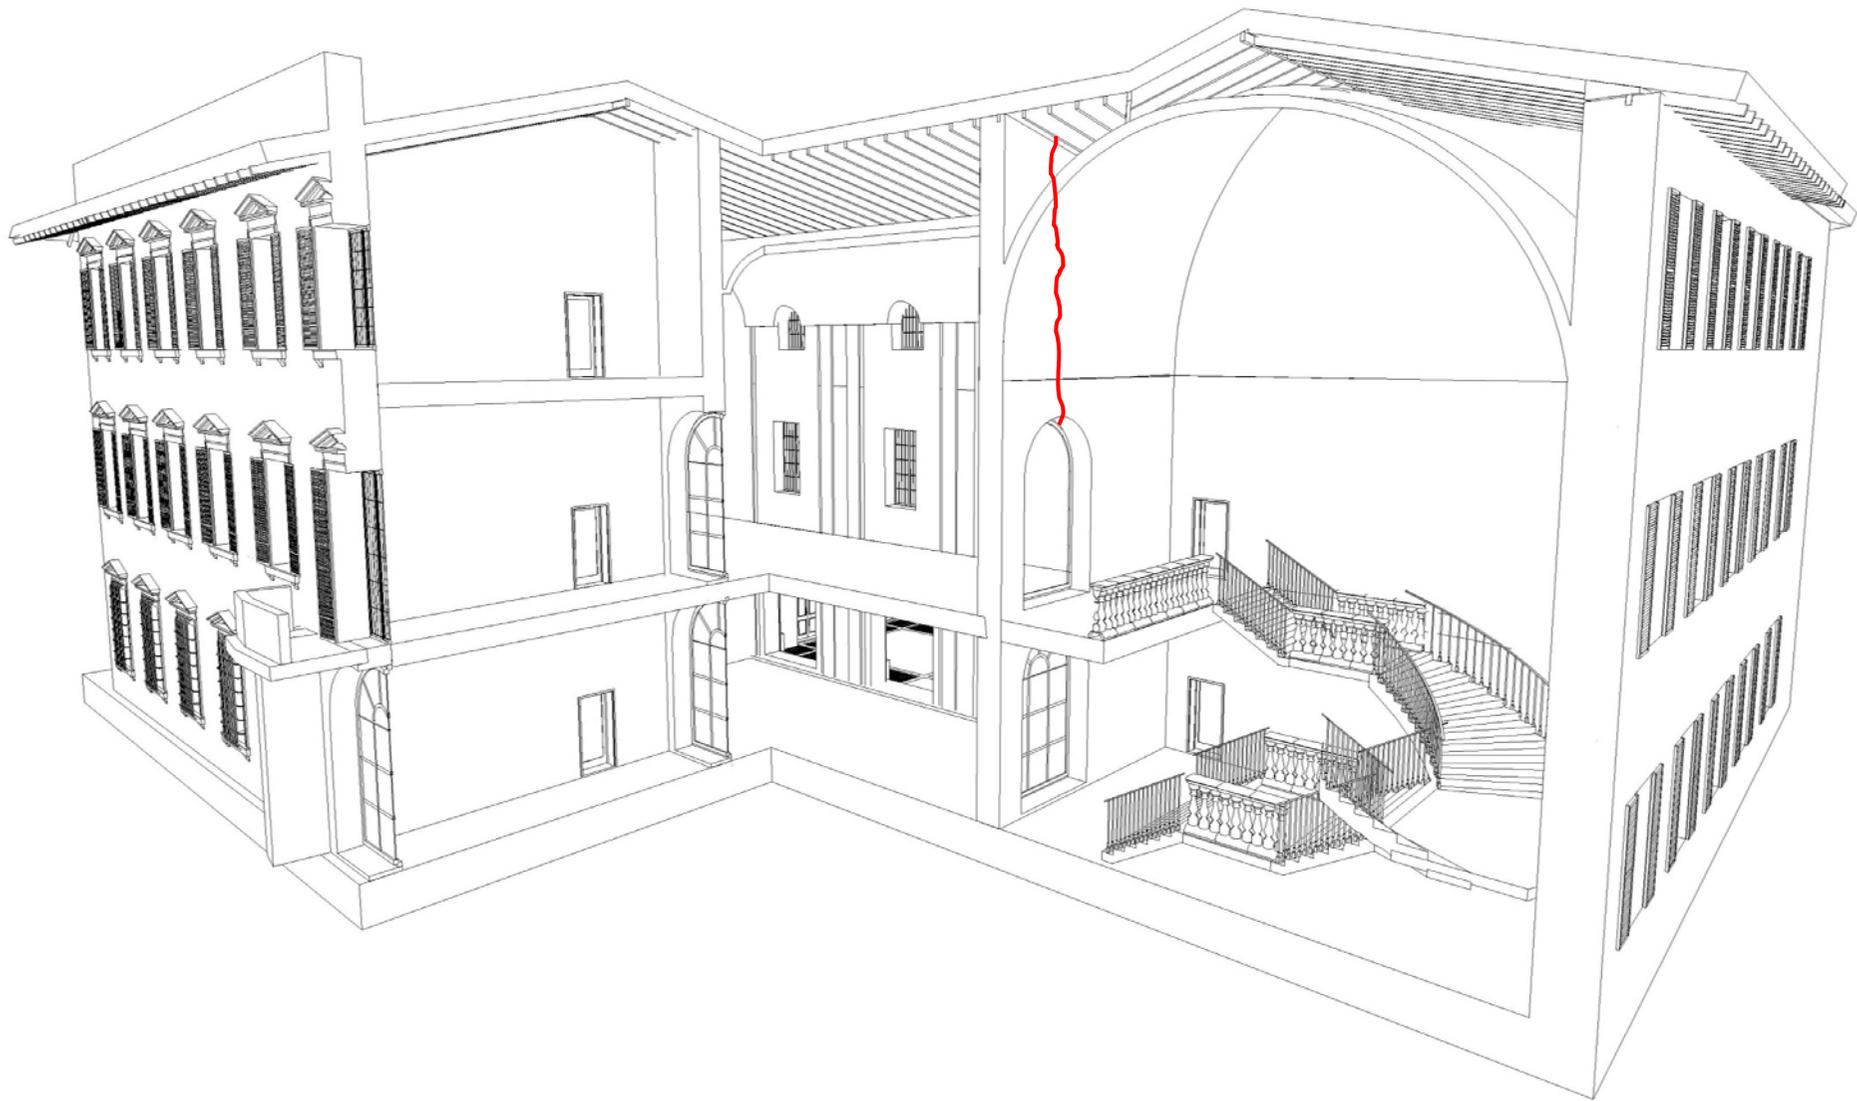
Volte in mattoni in foglio con nervature – senza  
catene orizzontali.

Tetto sopra salone ad una falda con possibile  
effetto spingente.

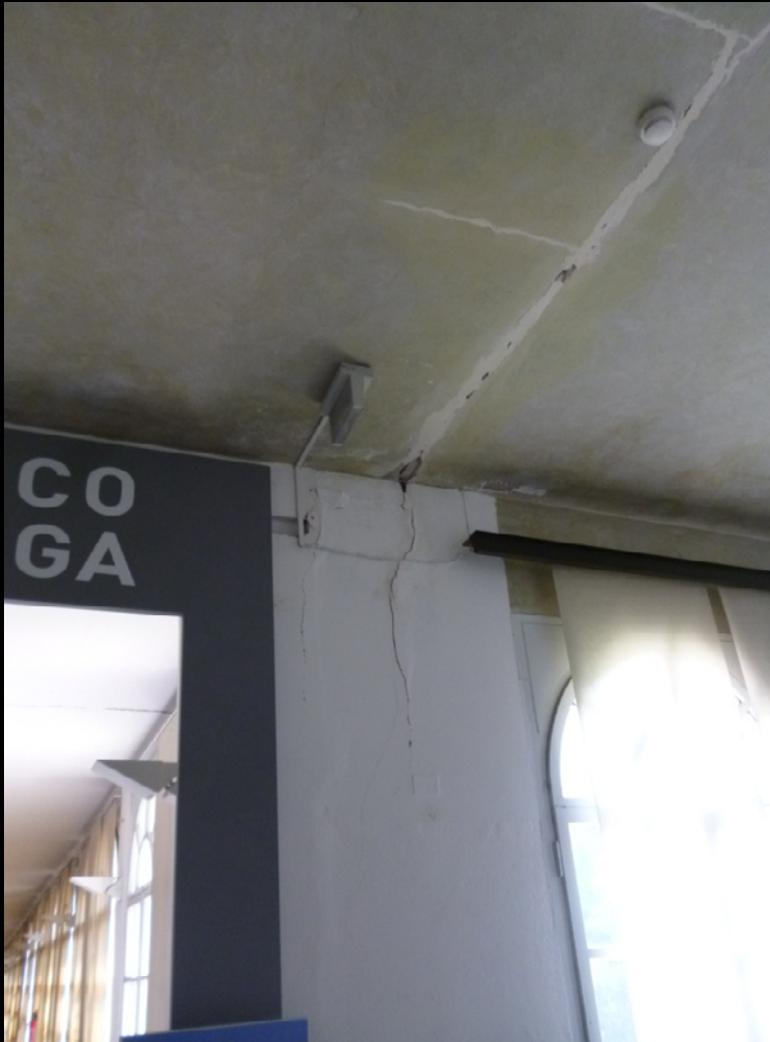
Lesioni sulle strutture verticali

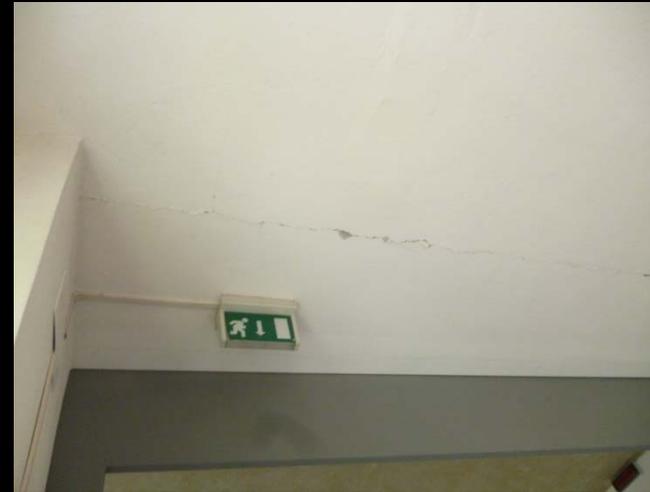
Lesioni nei solai

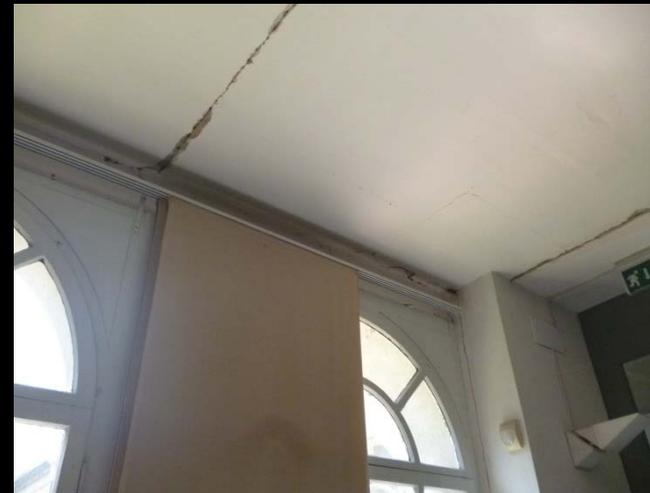
Lesioni nei solai

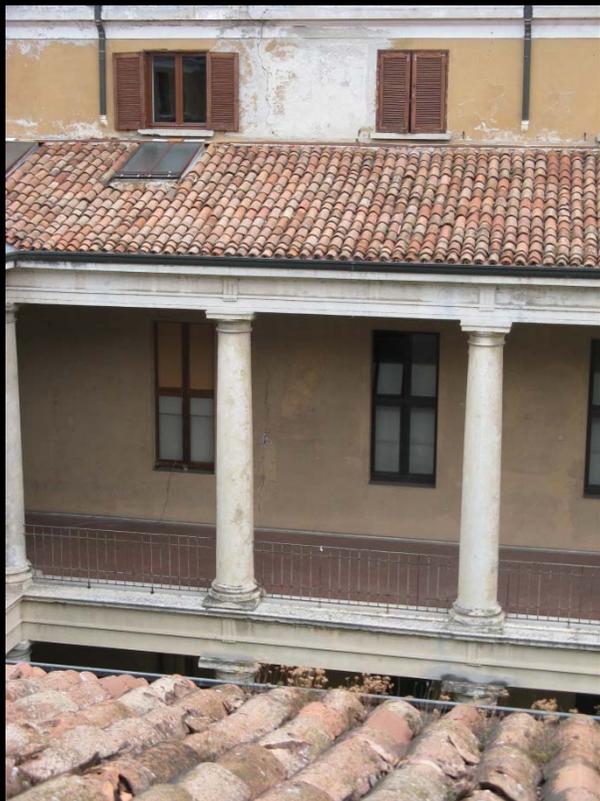
Lesione piano secondo  
Vista generale

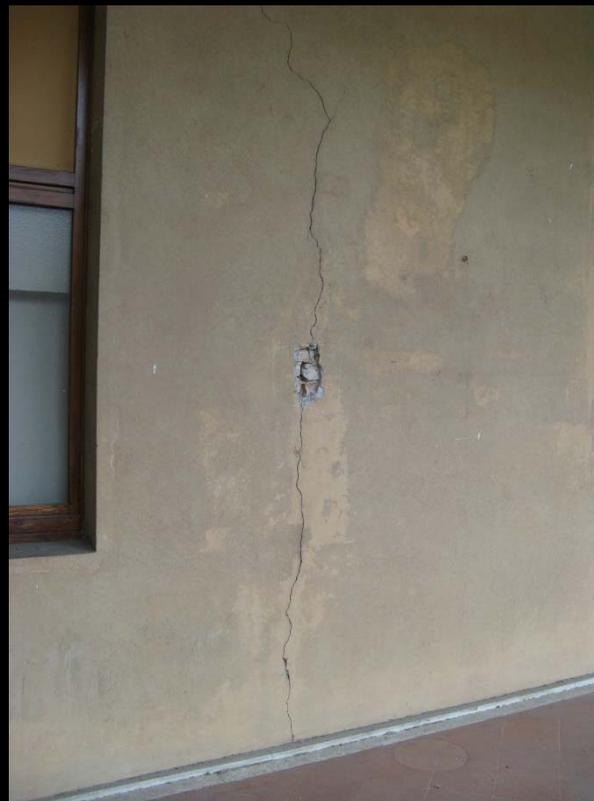
Lesione piano secondo  
Vista ravvicinata

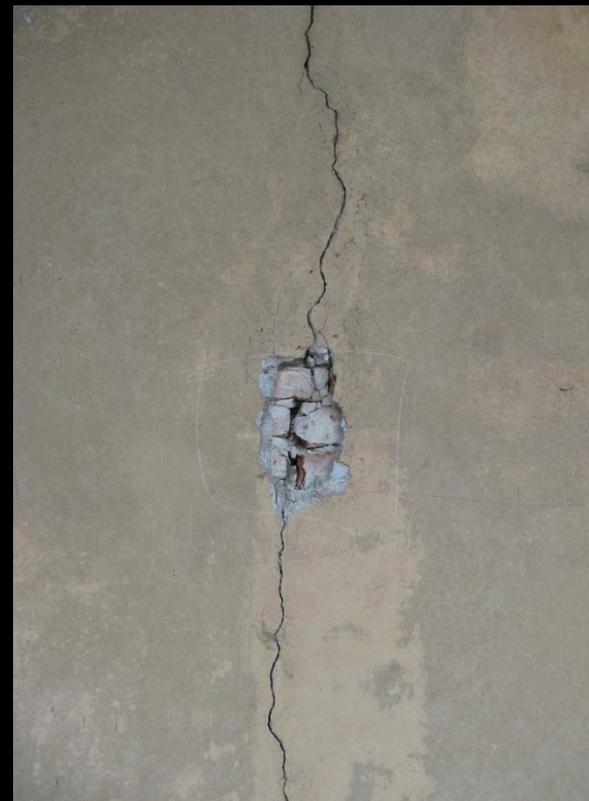
Lesione piano secondo  
Particolare

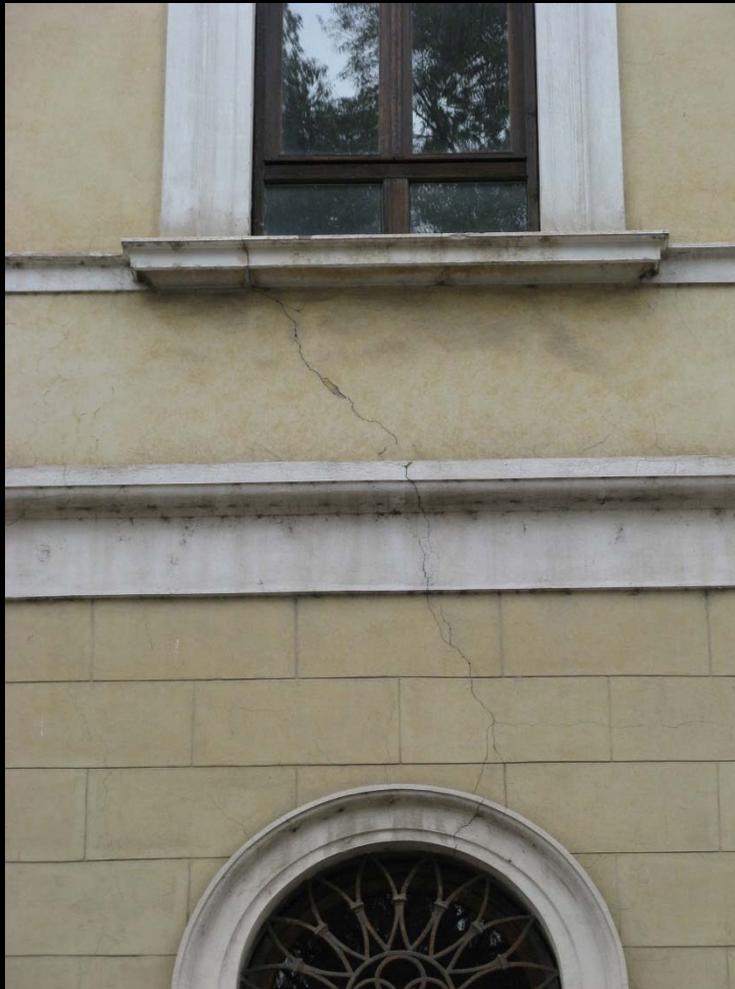
Lesione in facciata  
Piano secondo

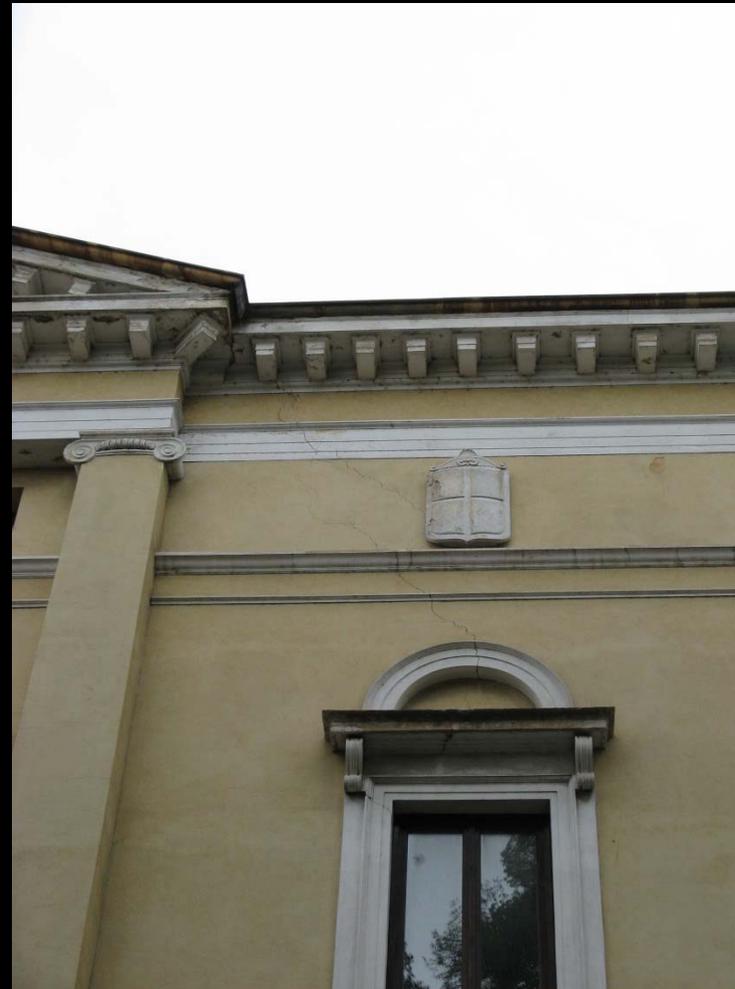
Lesione in facciata  
Piano terzo
