elementi di sicurezza negli interventi nei luoghi di culto

Problematiche relative alla sicurezza negli interventi
post-sisma nei luoghi di culto

Tipologie di danno legate alle caratteristiche strutturali di chiese e campanili

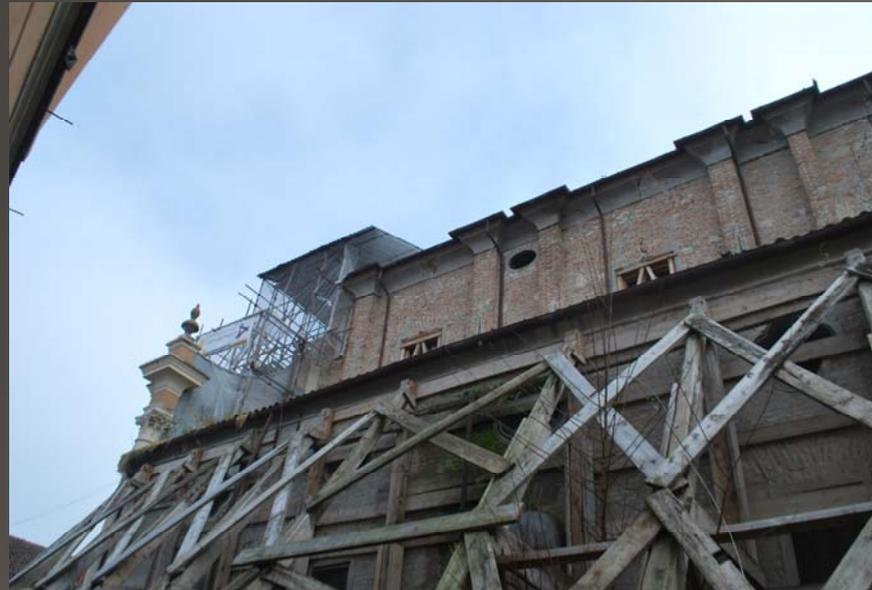
I 6 - MECCANISMI DI TAGLIO NELLE PARETI LATERALI (RISPOSTA LONGITUDINALE)

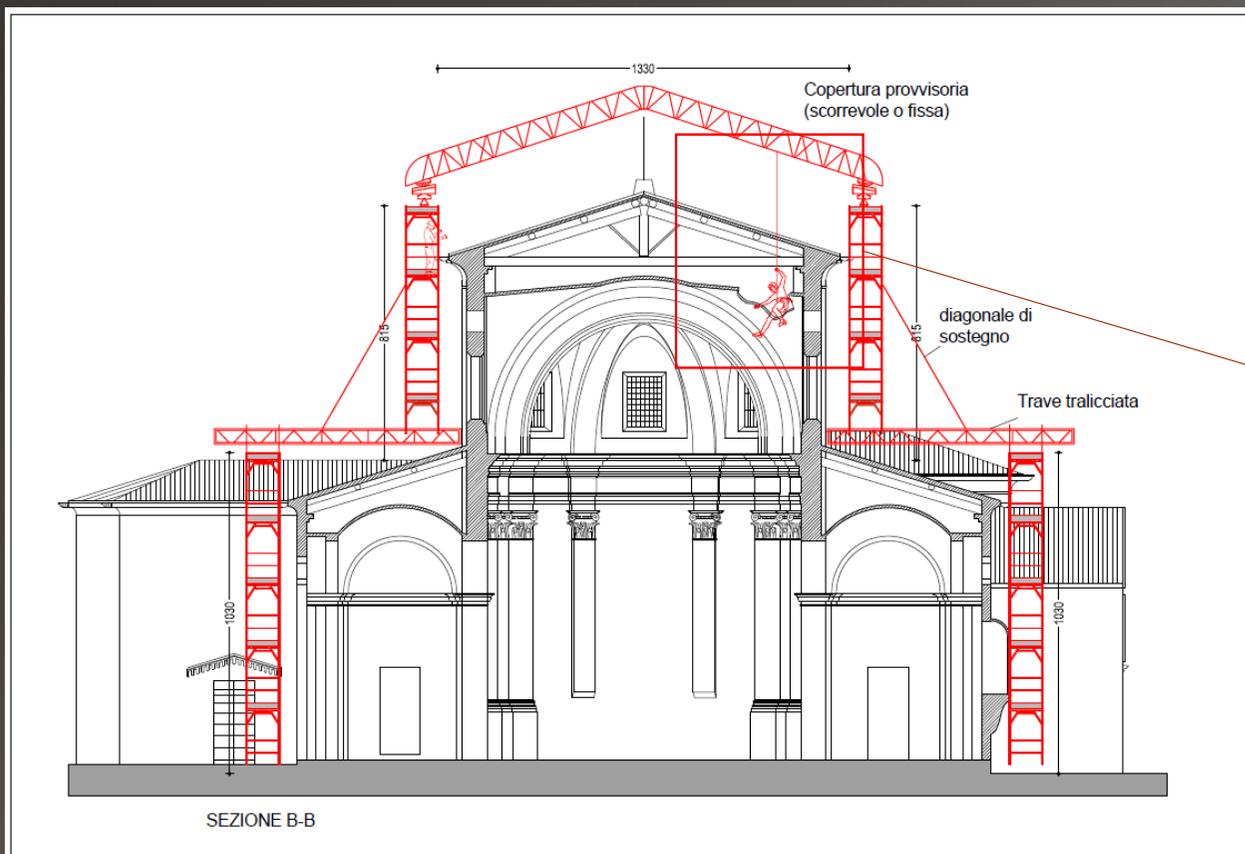
Porzione di volta residua
dal crollo messa in
sicurezza con rete

Struttura muraria di archivolti
e murature messe in
sicurezza con l'operazione di
"alloggiamento"

Trave tralicciata
di sostegno
