# MONITORAGGIO MICROCLIMATICO E STRUTTURALE

**CONVEGNO SULLE METODOLOGIE  
INNOVATIVE PER LA CONSERVAZIONE  
PROGRAMMATA**

## *Il monitoraggio microclimatico per la conservazione dei Beni Culturali*

## *Il monitoraggio strutturale per la conservazione dei Beni Culturali*

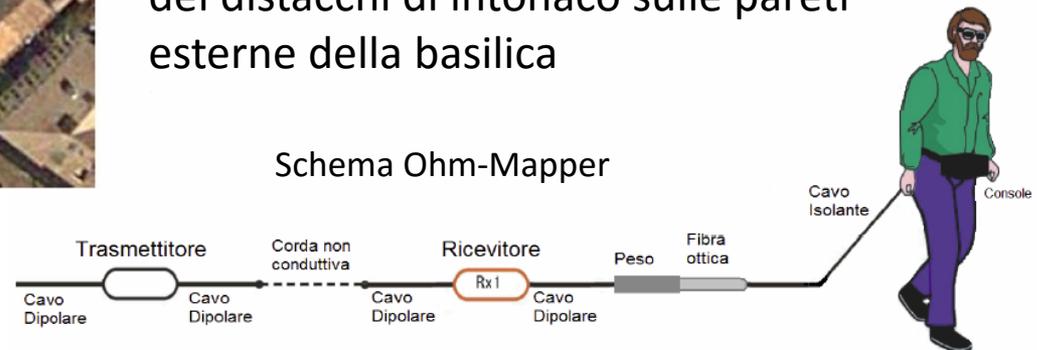
Identificazione dei principali fenomeni di infiltrazione idrica (febbraio 2012, Geoarcheologia, M. Bottacchi, CGT-Università di Siena, su finanziamento Direzione Regionale nell'ambito delle ricerche preliminari relative alla struttura della basilica).

Evidenti fenomeni di risalita delle acque sub-superficiali causa principale delle macchie di umidità e dei distacchi di intonaco sulle pareti esterne della basilica

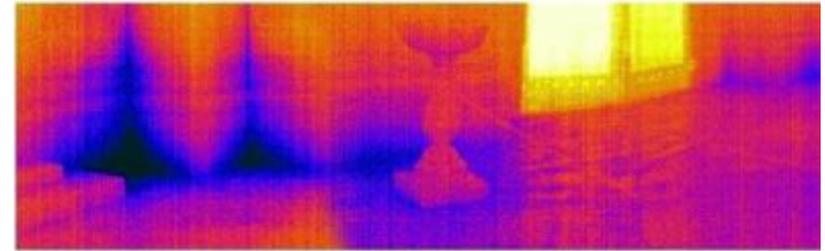
prospetto nord - transetto

Temperature inferiori su parte delle superfici interne del transetto e delle cappelle del lato nord nella navata

La base delle murature, a contatto con il pavimento, risulta più fredda (conferma dei precedenti rilievi del 2007-2010)

Rischio per la conservazione delle superfici in opera a causa della possibile condensazione dell'umidità ambientale

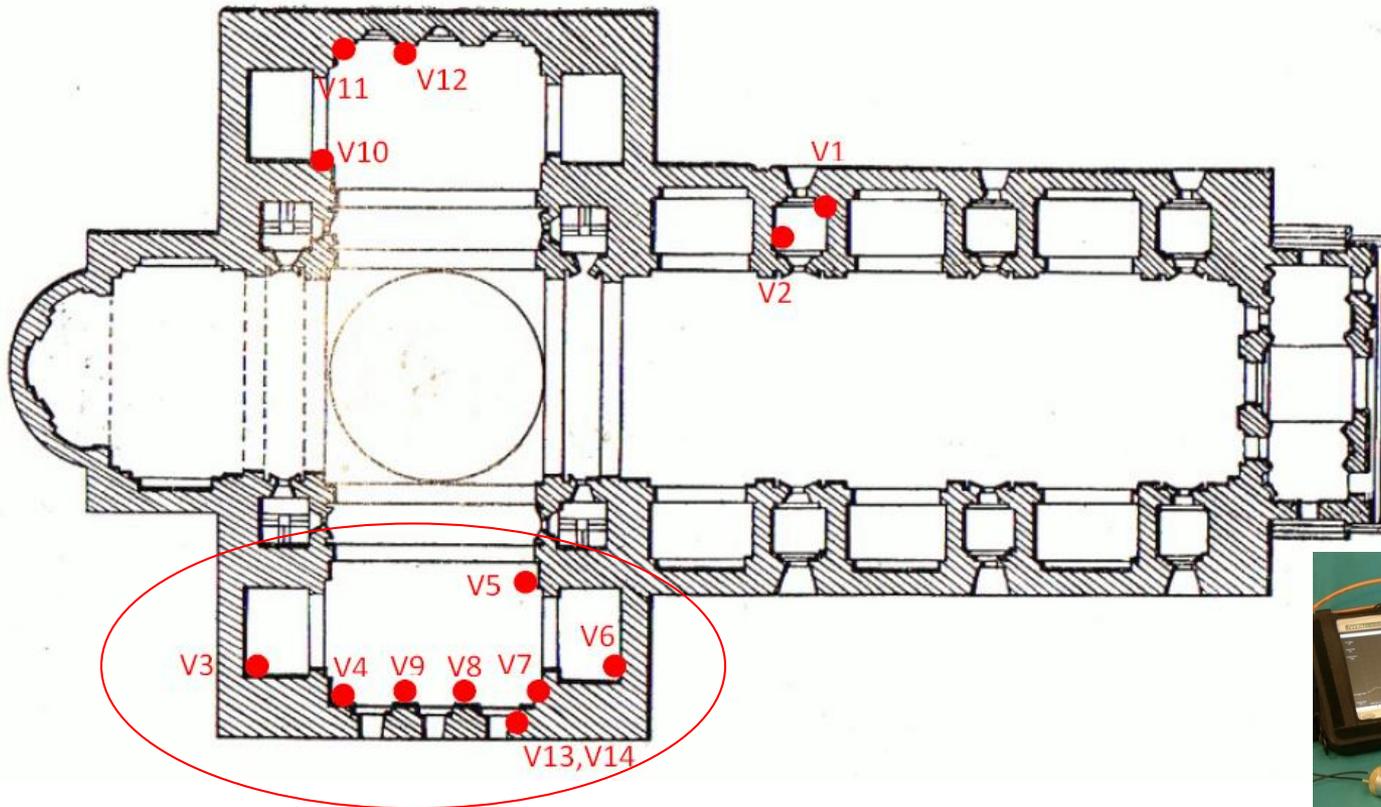
I risultati delle indagini EFD (Evanescent Field Dielectric - R. Olmi, CNR-IFAC) confermano la presenza di contenuti di acqua un poco superiori a quelli considerabili fisiologici per i materiali delle finiture interne in alcune zone

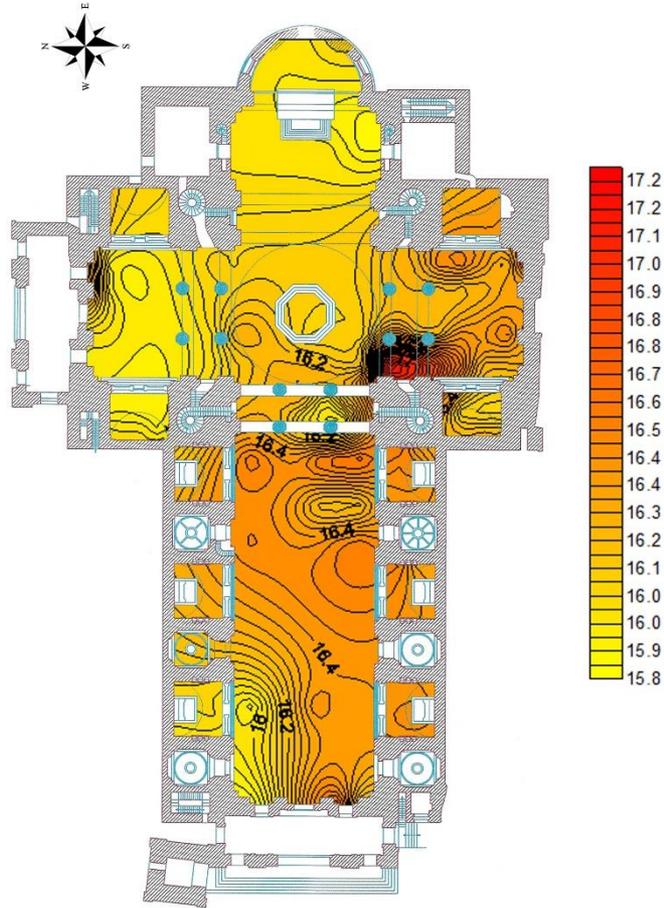
Gradiente tra la navata, la parte centrale del transetto, e l'abside.  
Temperature più elevate in navata e in prossimità della scala interna al pilastro (lato sud).  
Temperature inferiori a nord (lato sinistro del transetto) e nelle cappelle sul lato sinistro della navata

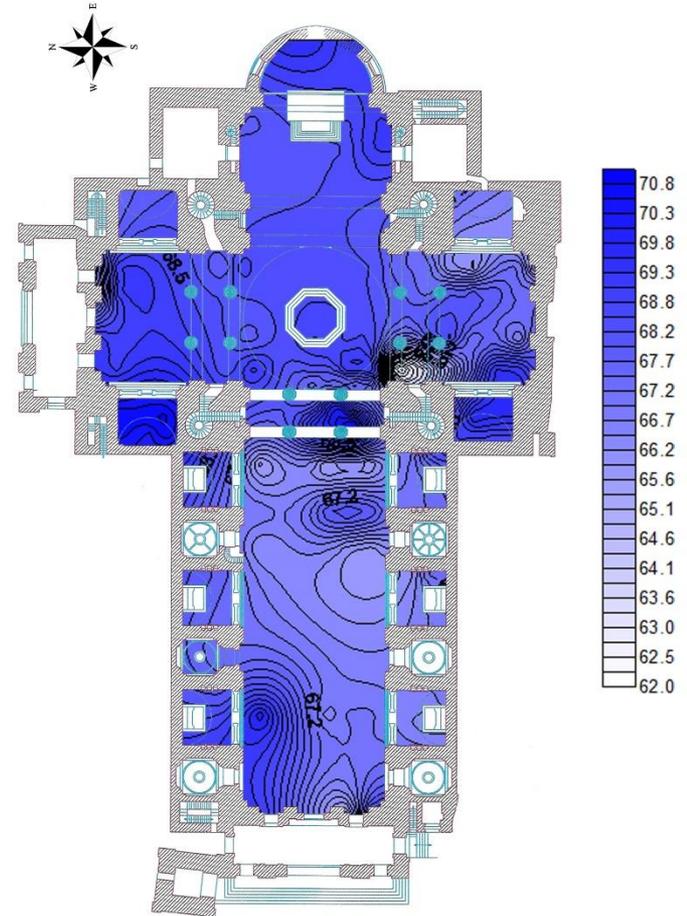
Picchi nel presbiterio.  
UR più elevata nelle cappelle ovest, nell'abside e presbiterio (68-71%).  
transetto, a nord, 62-66%

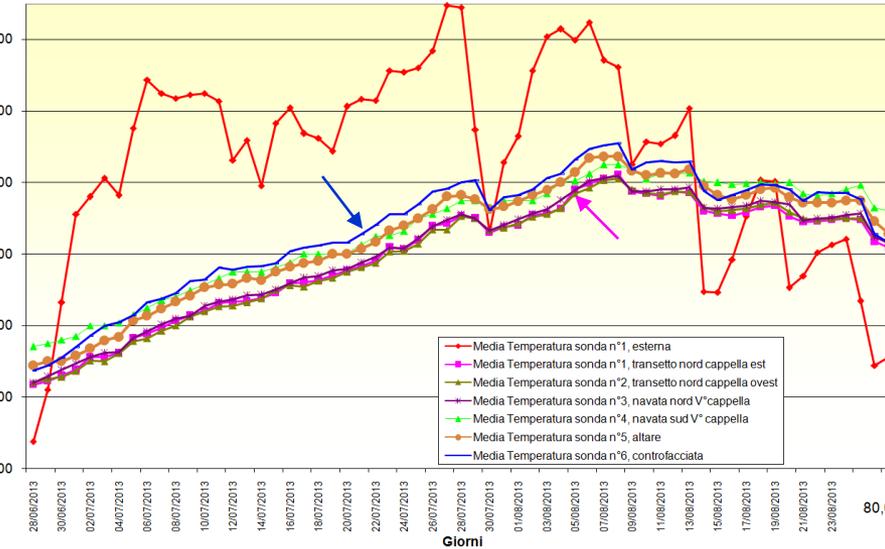
### Sonda n°1 (cappella Nord)

I valori registrati mostrano gradienti di circa 2-3.5°C delle temperature nel mese di agosto, mentre sono meno significativi le escursioni che si registrano a giugno, luglio e settembre

50 < UR < 80%, variazioni fino al 30% (in due giorni)

Alternarsi di cicli di deliquescenza e cristallizzazione dei sali solubili già presenti sulle superfici e appena sotto di esse

fenomeni di condensazione durante le stagioni in cui le superfici raggiungono temperature attorno ai 5-6°C o inferiori

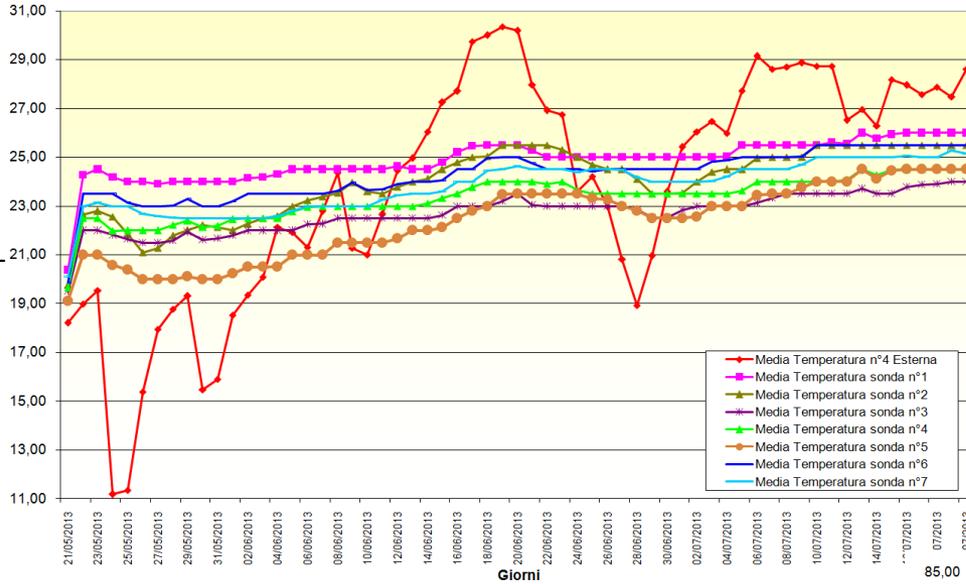
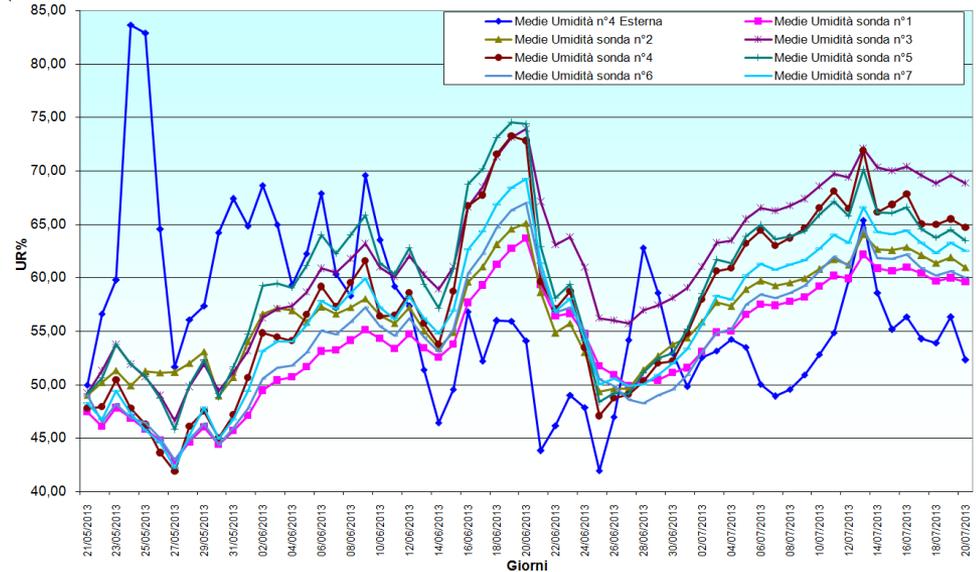
Grafico della temperatura delle medie giornaliere dal 21 maggio al 20 luglio '13

Le temperature mantengono una elevata stabilità.

Ciò non avviene per i valori di UR

I valori giornalieri medi di UR variano tra il 42 e il 78% con grandi, frequenti e rapide oscillazioni quando il riscaldamento e raffrescamento non sono in funzione.

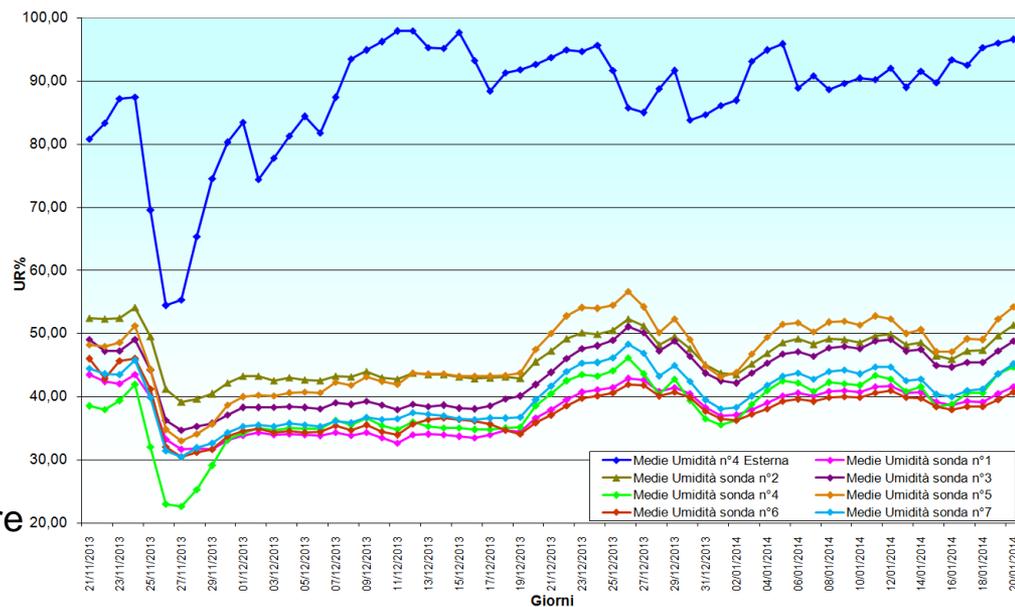
# Grafico dell' Umidità Relativa delle medie giornaliere dal 21 novembre '13 al 20 gennaio '14

Invece da novembre a marzo i valori giornalieri medi di UR sono molto simili per tutte le sonde, variano tra il 30% (sonde n 1, 6, 7) e il 50% (sonda n 5) e sono un poco influenzati dalle variazioni esterne di maggior ampiezza e durata. La sonda che mostra maggiori variazioni è la n 5.

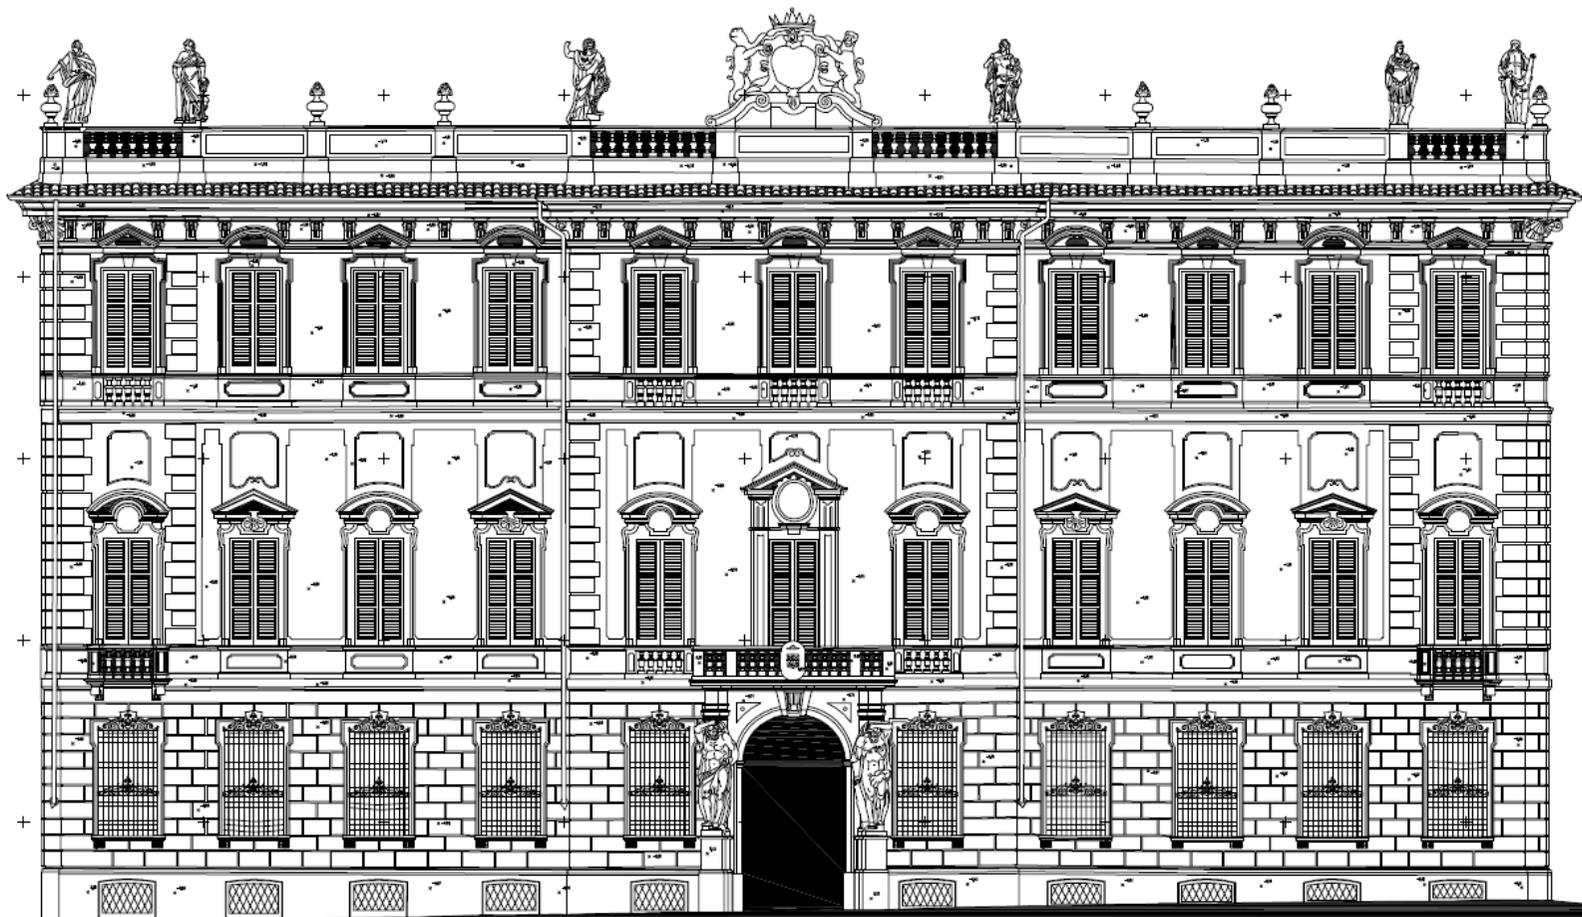
## 1. Lesioni nella facciata del cortile

Dopo gli eventi sismici del maggio 2012:

- Verifica quadro fessurativo.

Le indagini sommarie svolte rilevano:

- Danni lievi e quadro fessurativo imputabile a situazioni pregresse
- Mancanza di dati di monitoraggio strutturale del fabbricato
- Mancanza di rilievo geometrico affidabile
- Individuazione di alcune criticità strutturali da verificare.

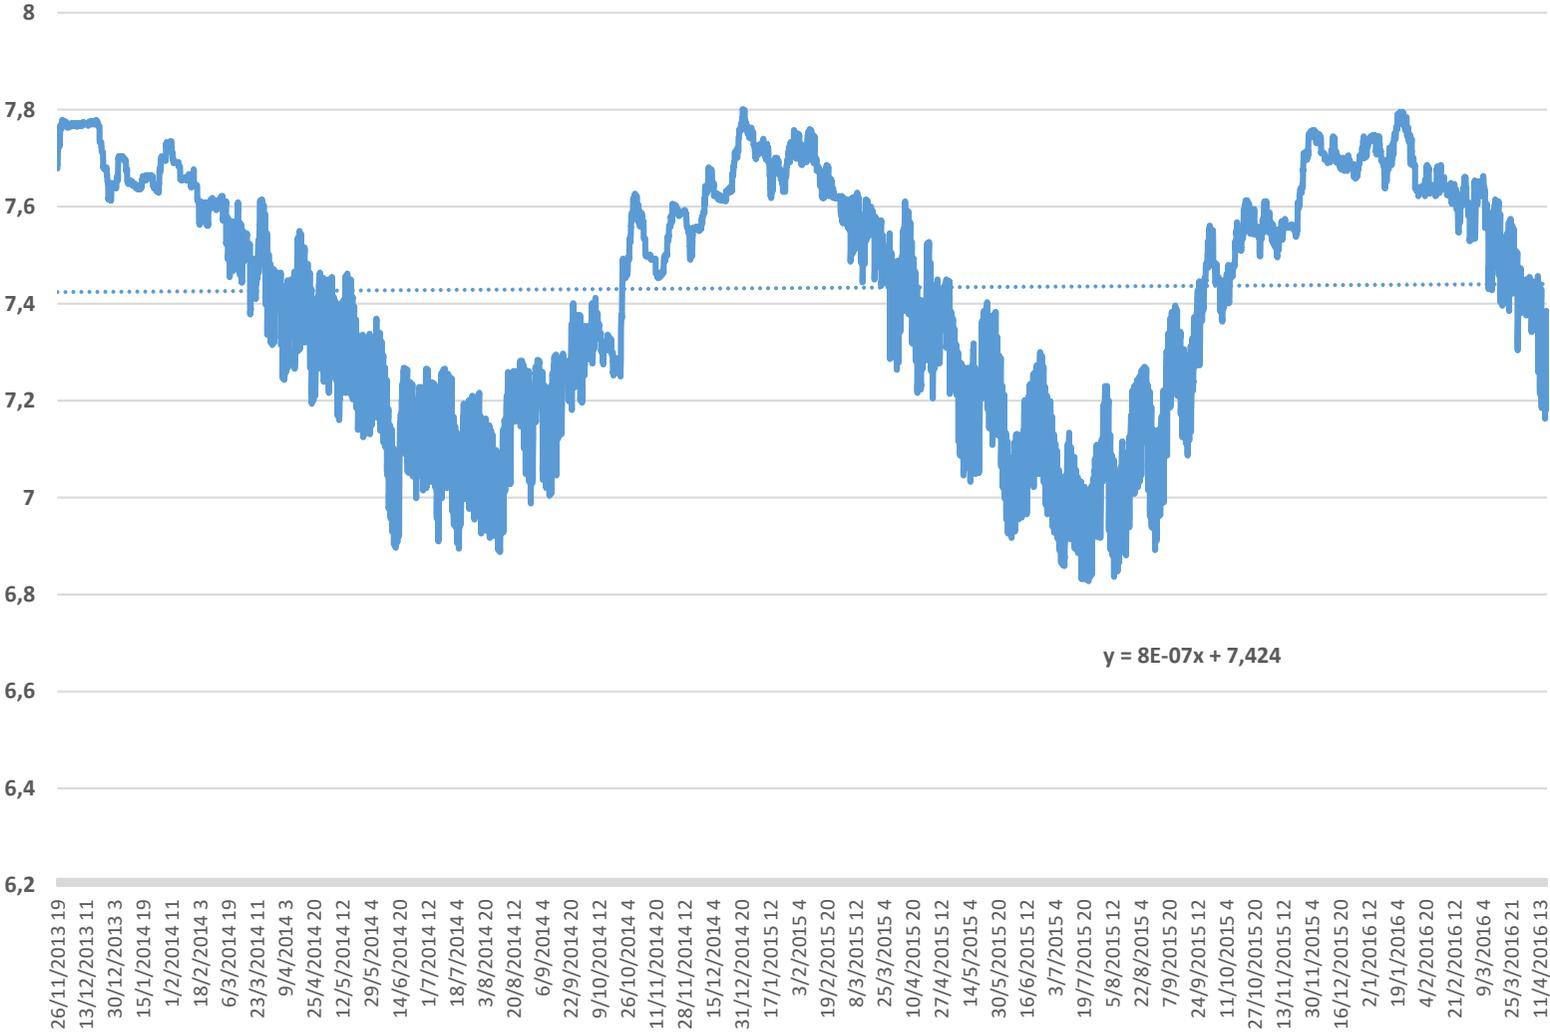
### Palazzo Vescovile Fessurimetro A

Le variazioni stagionali influiscono in modo coordinato sull'andamento della fessura che presenta variazioni sinusoidali tipiche con valori oscillanti pari a +/- 0,49mm e con valore assoluto pari a 0,973mm nel corso di due anni.

La deformazione dopo il periodo di osservazione è pari a 0,017mm

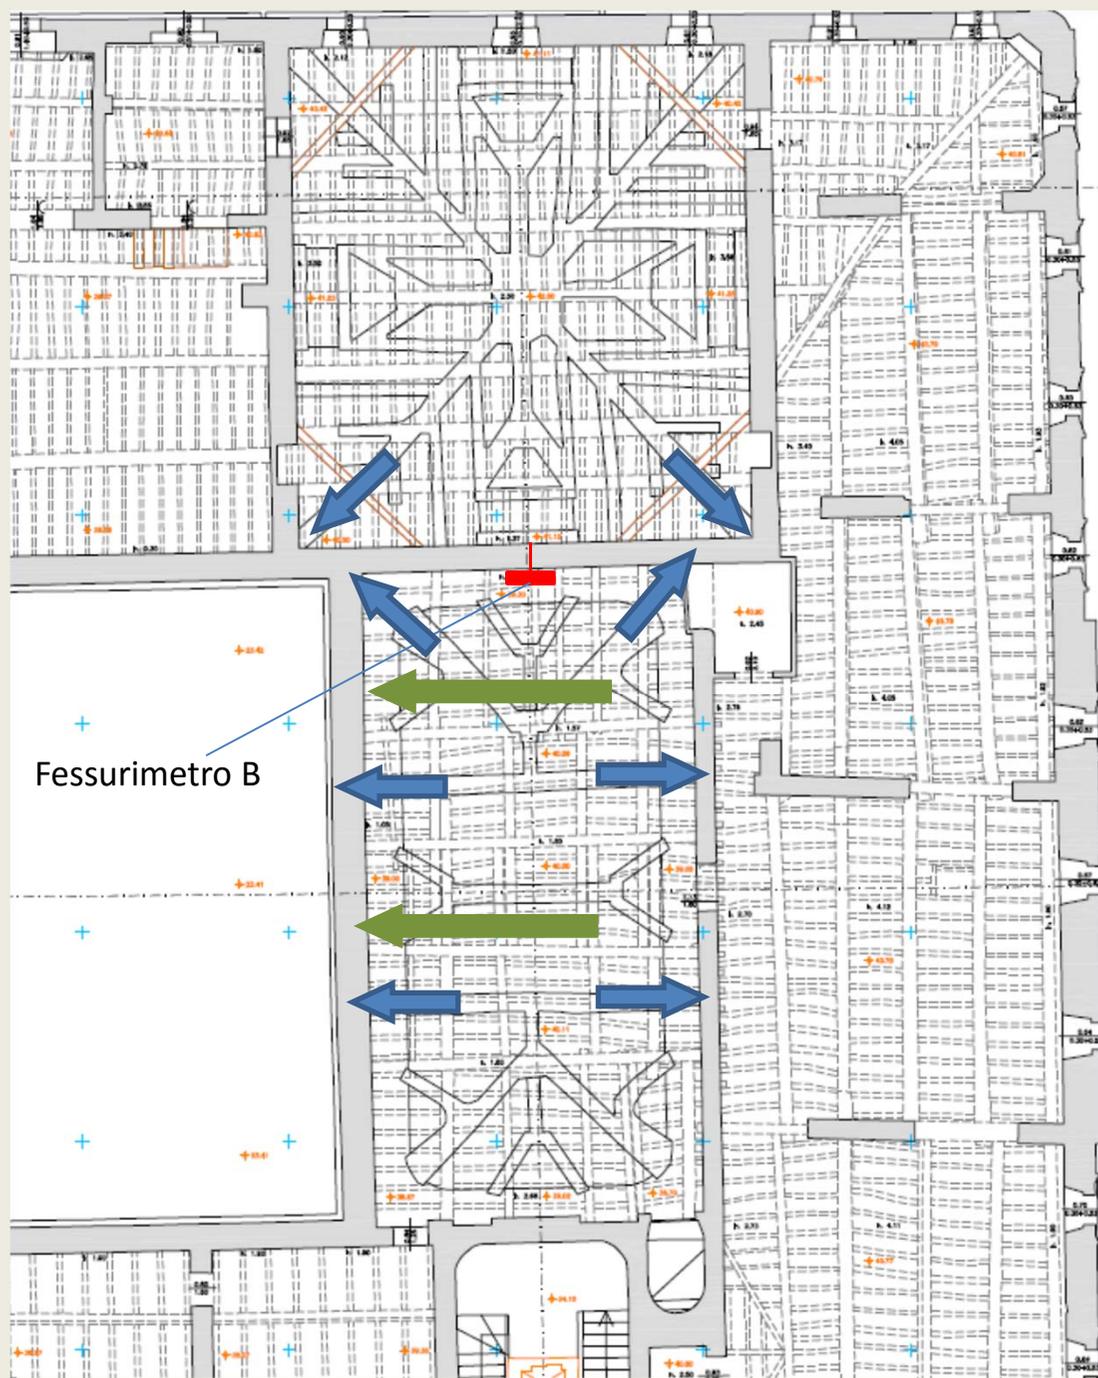
Fessurimetro B

Criticità:

Muri di altezza oltre i 13m – spessore 65  
non sono presenti incatenamenti orizzontali.

Volte in mattoni in foglio con nervature – senza  
catene orizzontali.

Tetto sopra salone ad una falda con possibile  
effetto spingente.

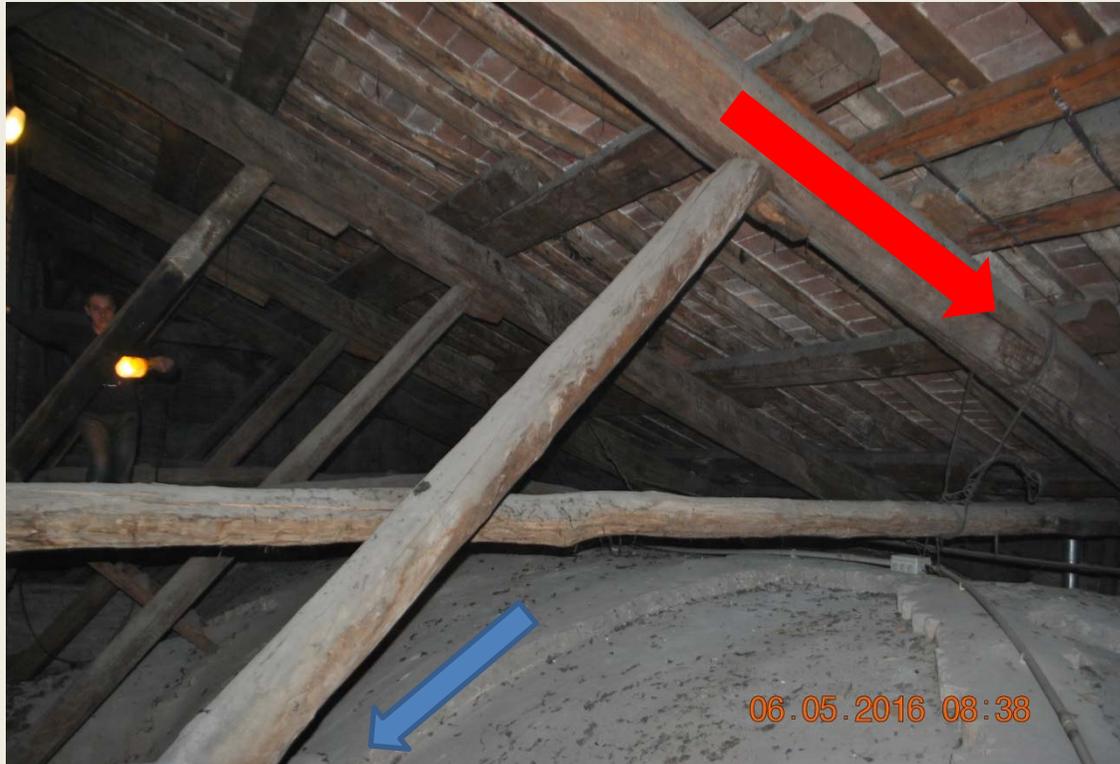
Criticità:

Struttura di copertura con possibili effetti spingenti

Volta in muratura senza incatenamenti – possibili effetti spingenti

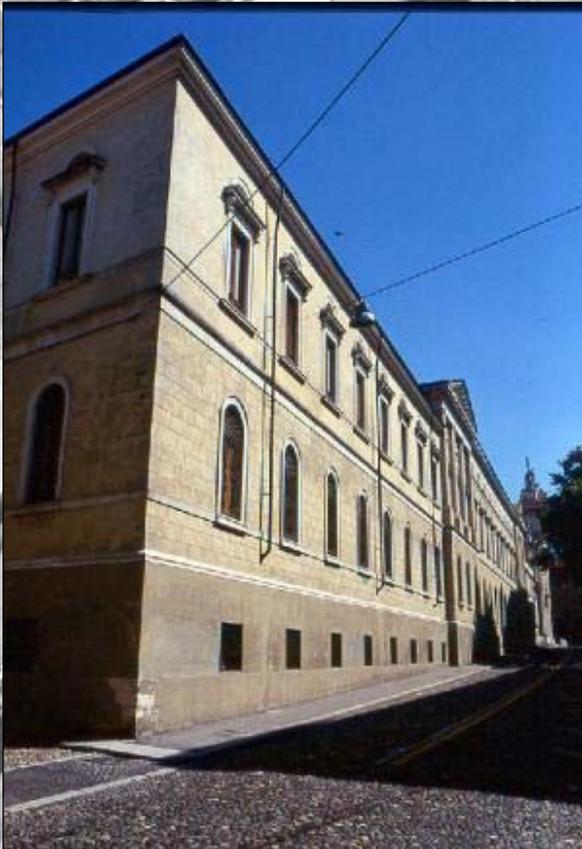
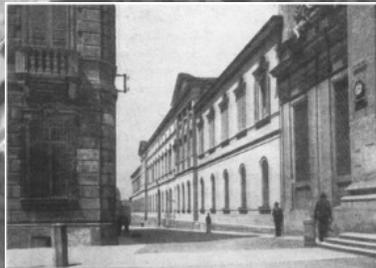
# SEMINARIO VESCOVILE - INDIVIDUAZIONE DELL'EDIFICIO

Il Seminario vescovile di Mantova. Fot. A. Premi.
