Seminario di approfondimento
15 novembre 2019

La valutazione dei rischi nelle demolizioni

ESECUZIONE DEI LAVORI DI DEMOLIZIONE

(art. 150, 151, 152, 153, 154, 155, D.Lgs 81/08 e s.m.i.)

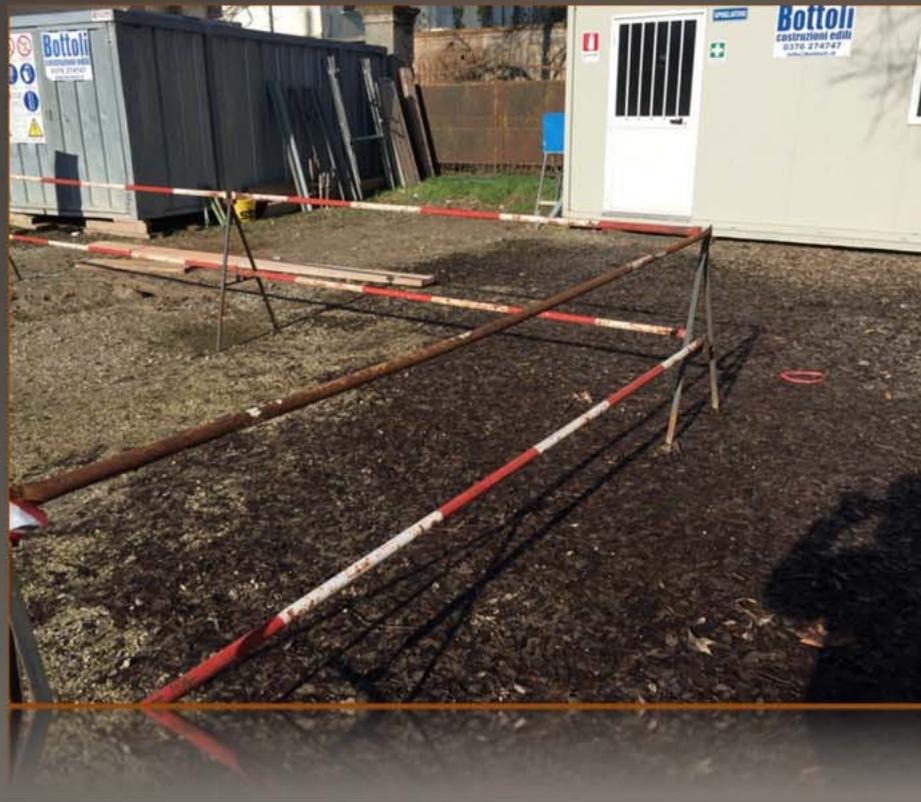
Prima di tutto viene segnalata l'area oggetto di demolizione ed allestito un letto di sabbia e macerie compresse, con sovrastanti piastre in acciaio (sp.30mm.), fino alla quota di imposta della pavimentazione della chiesa, questo per operare in piano, con fondi resistenti ed in grado di ammortizzare le vibrazioni, sotto la supervisione del C.C. Sig. Giuseppe Gigliotti.

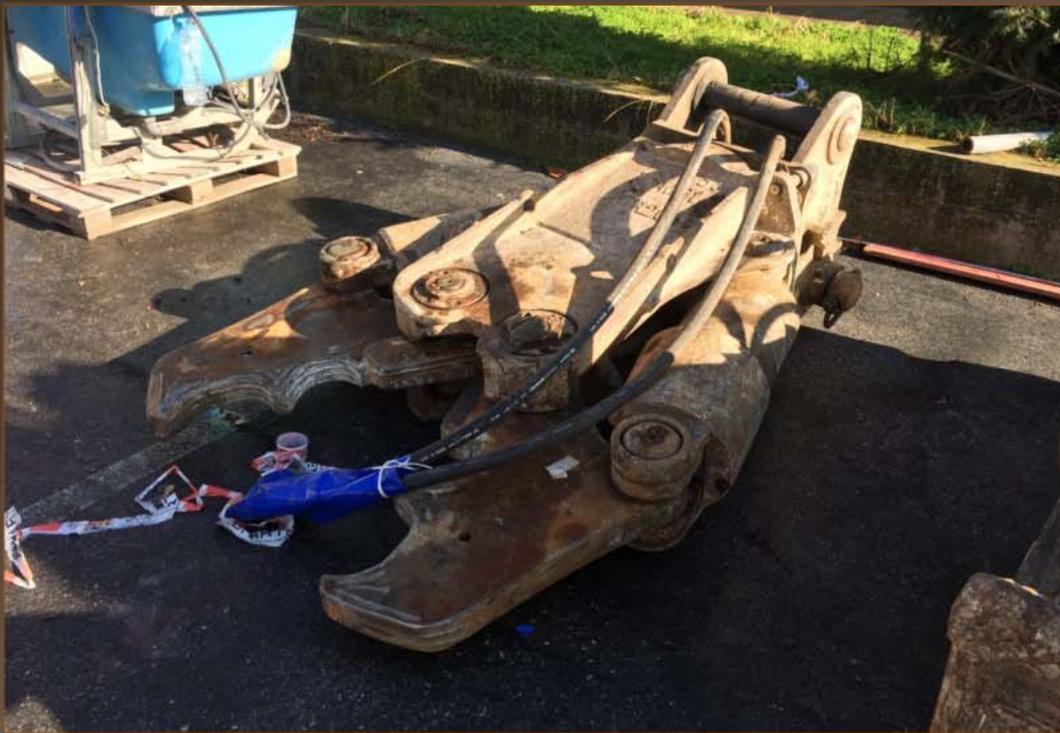
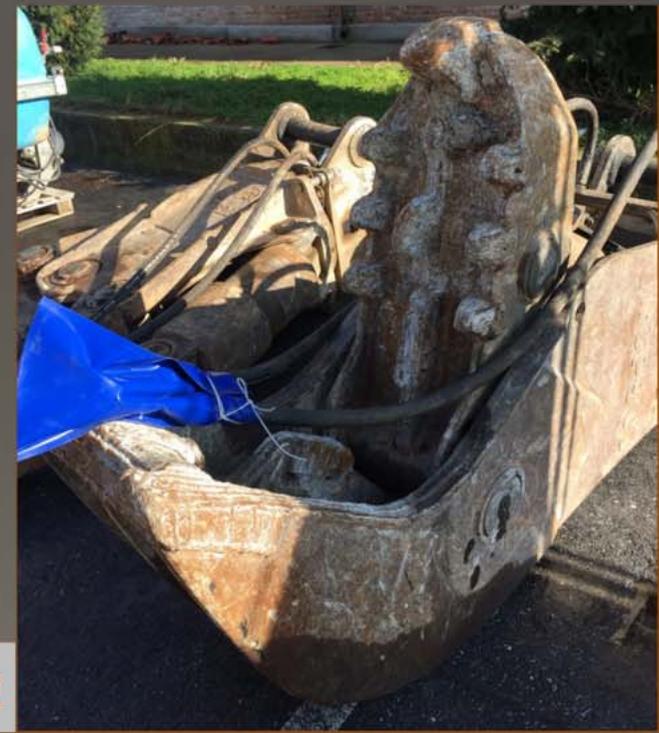
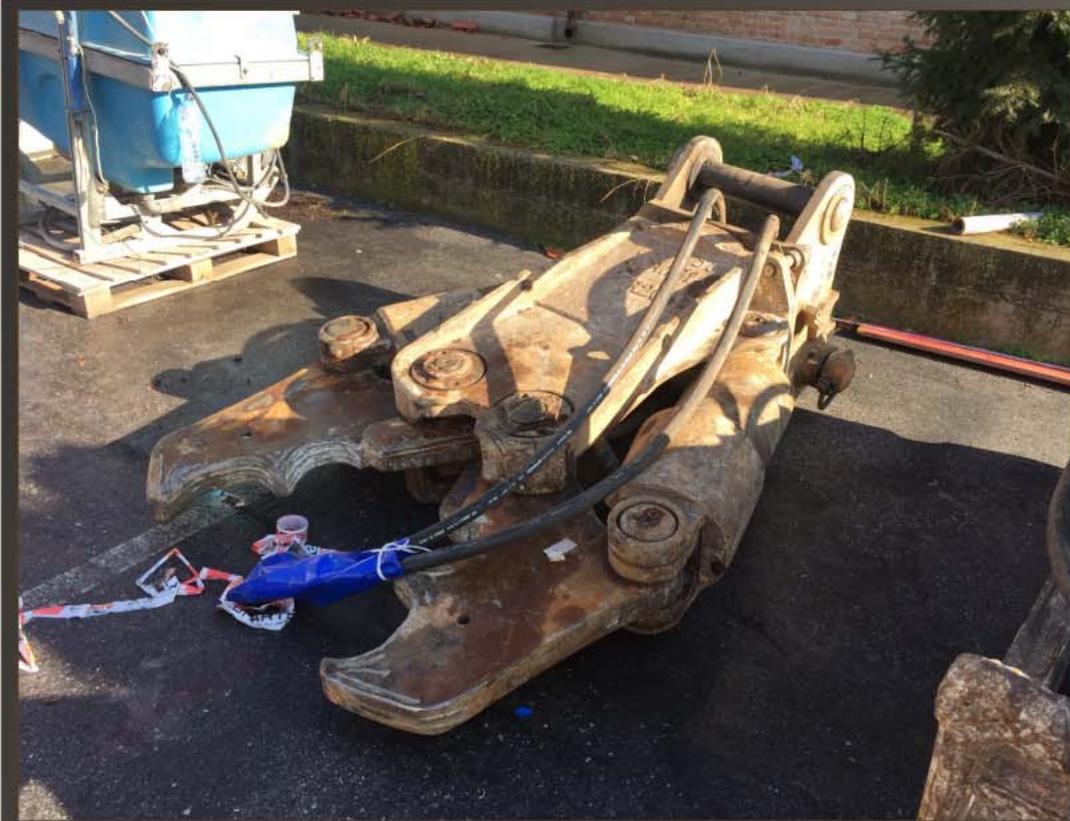
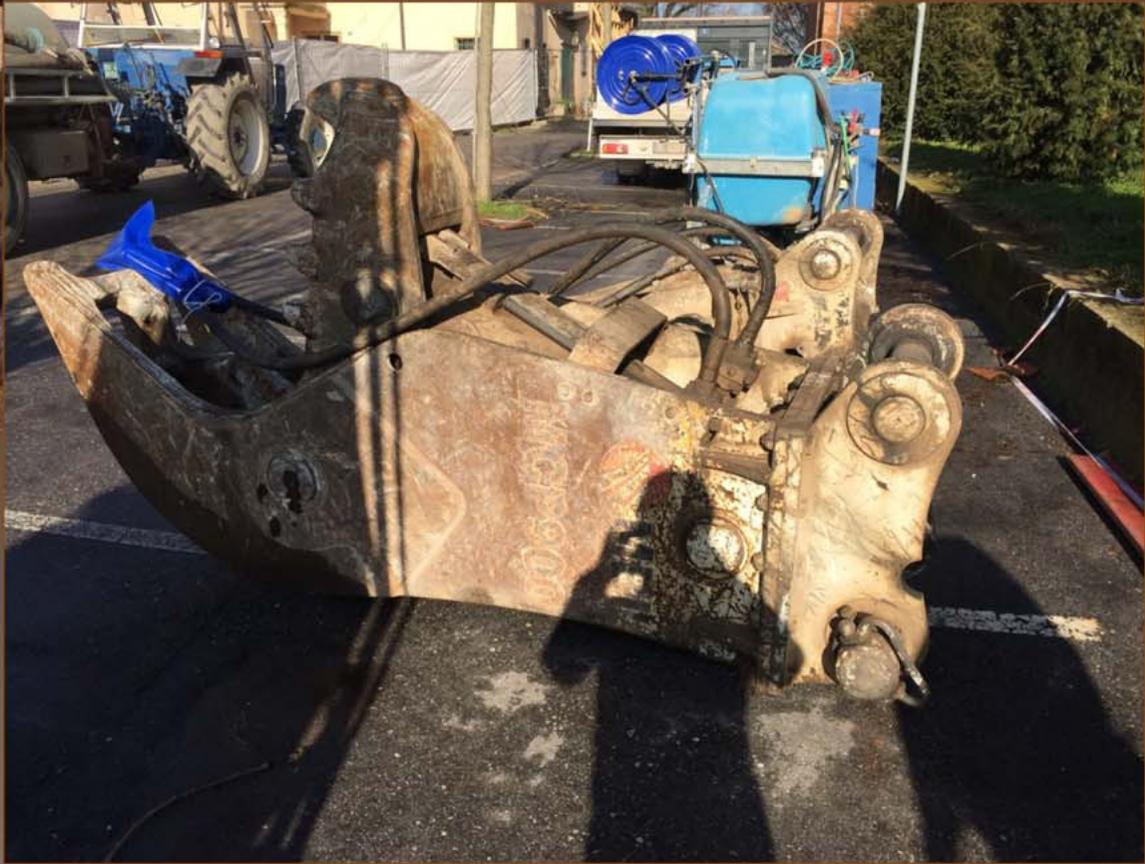
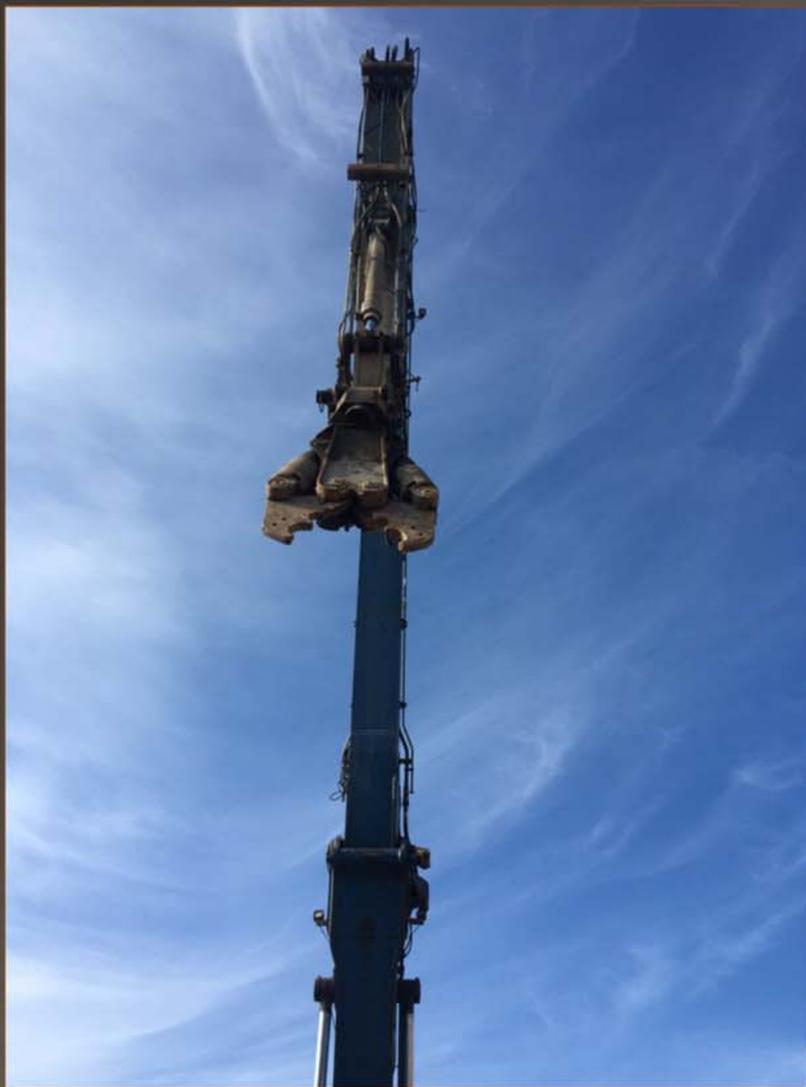
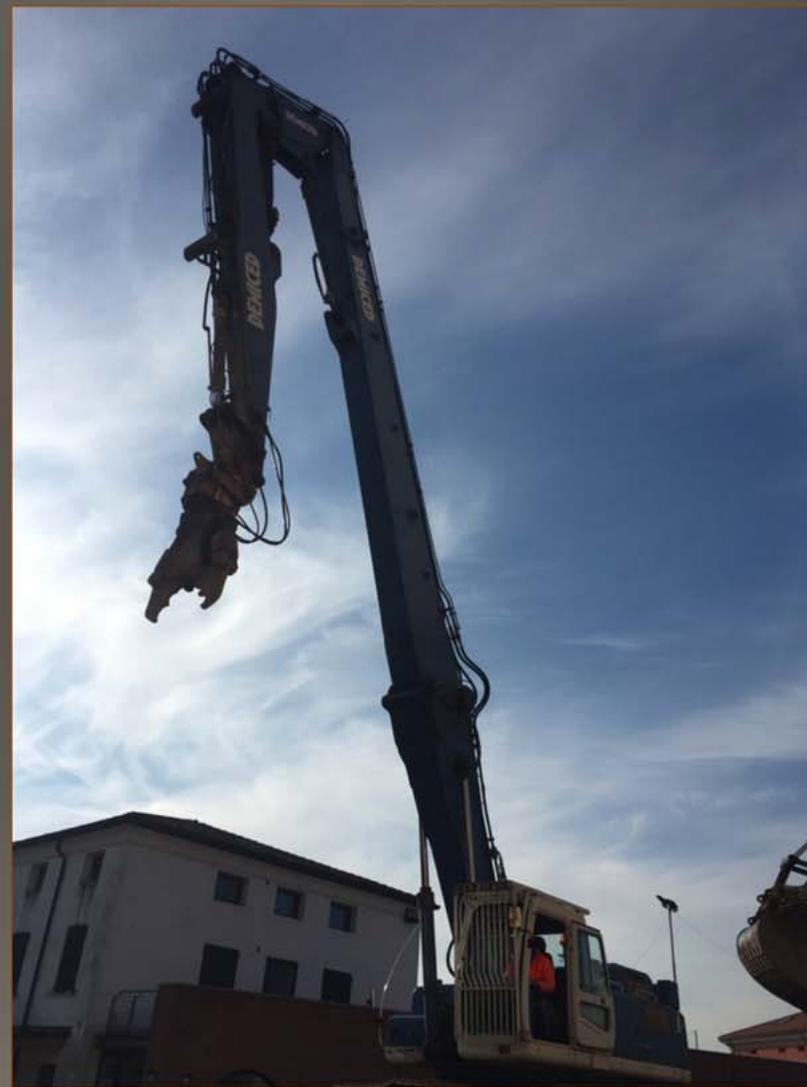
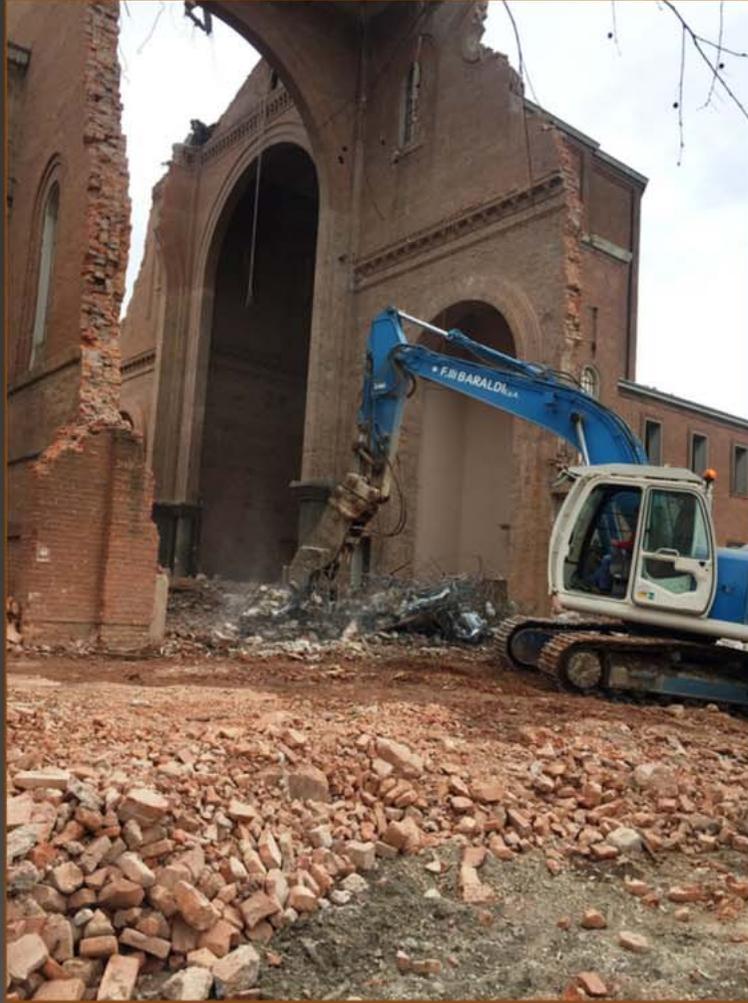
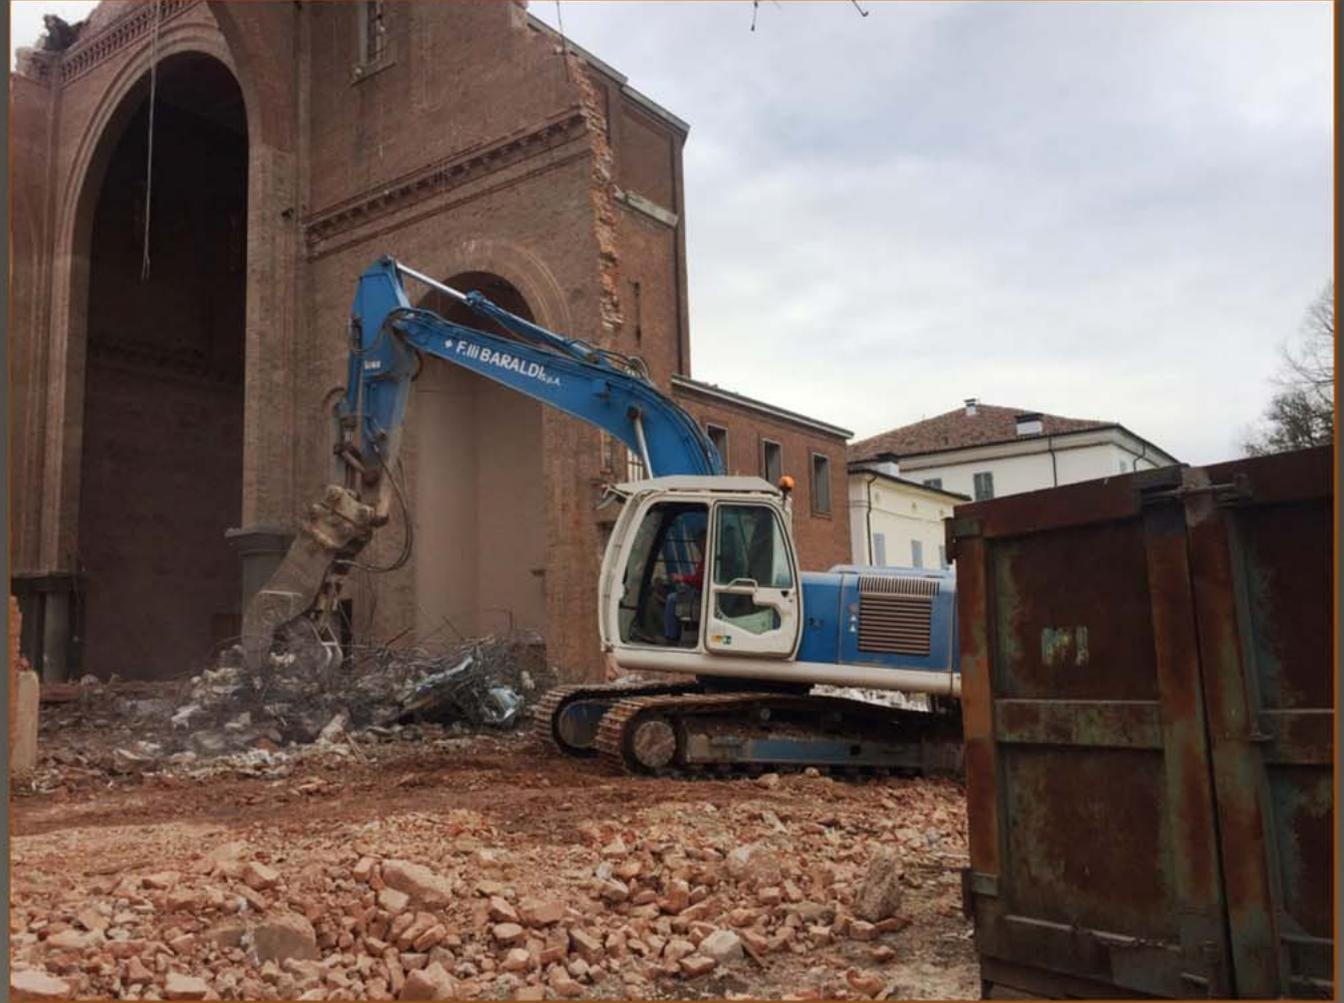
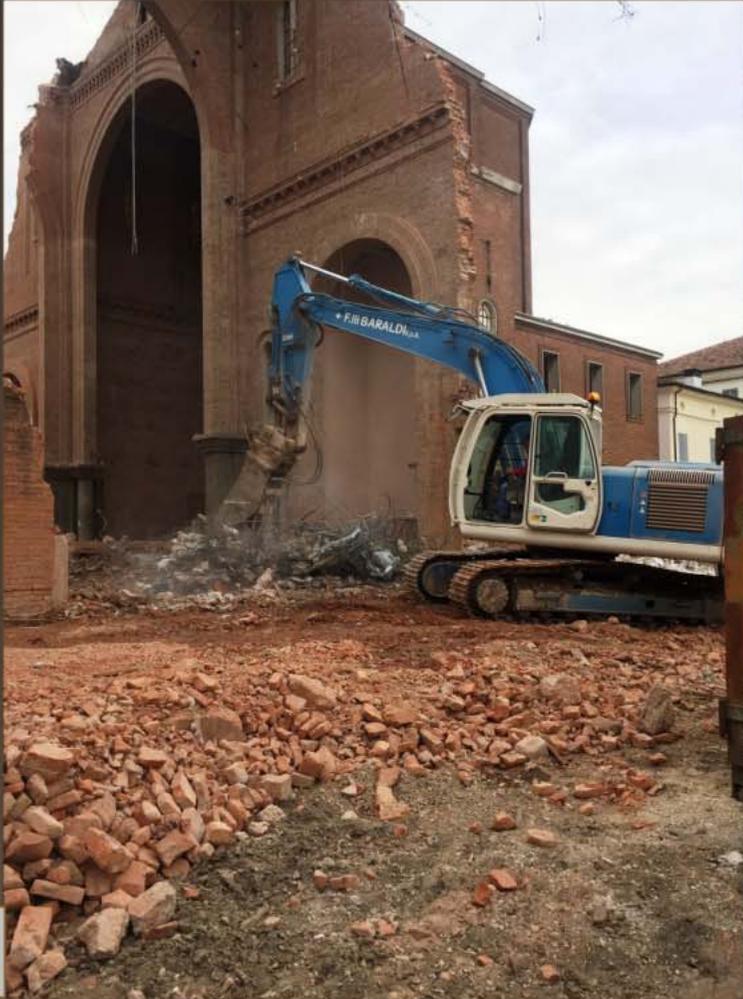
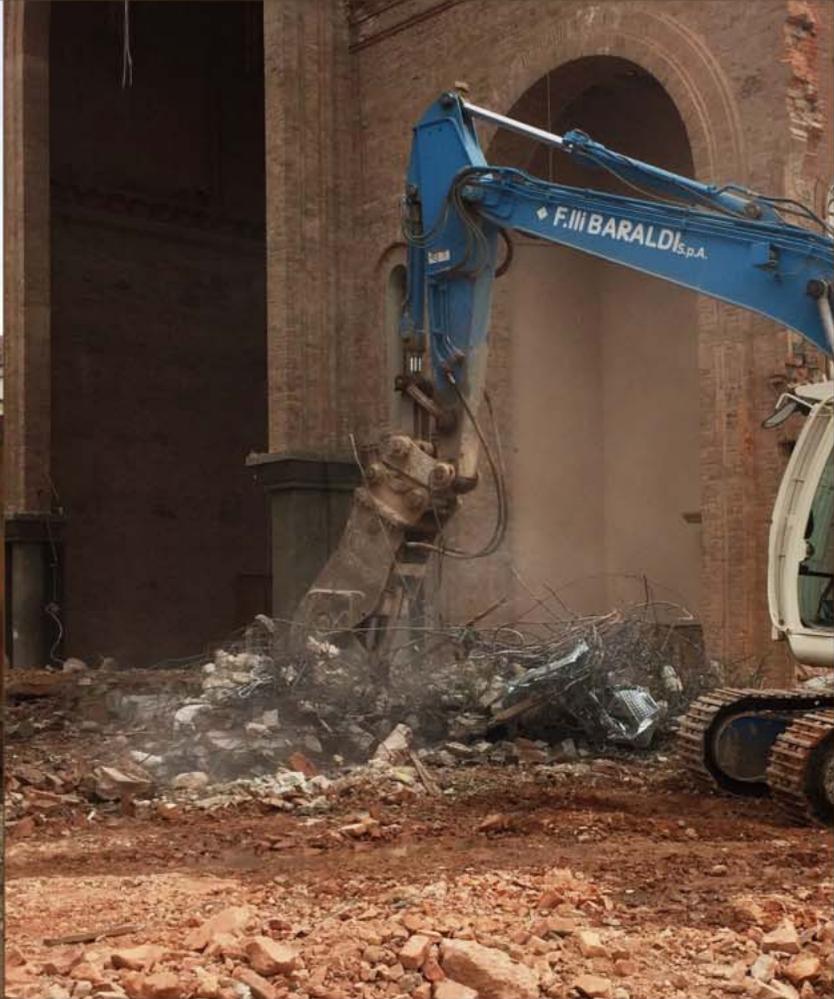
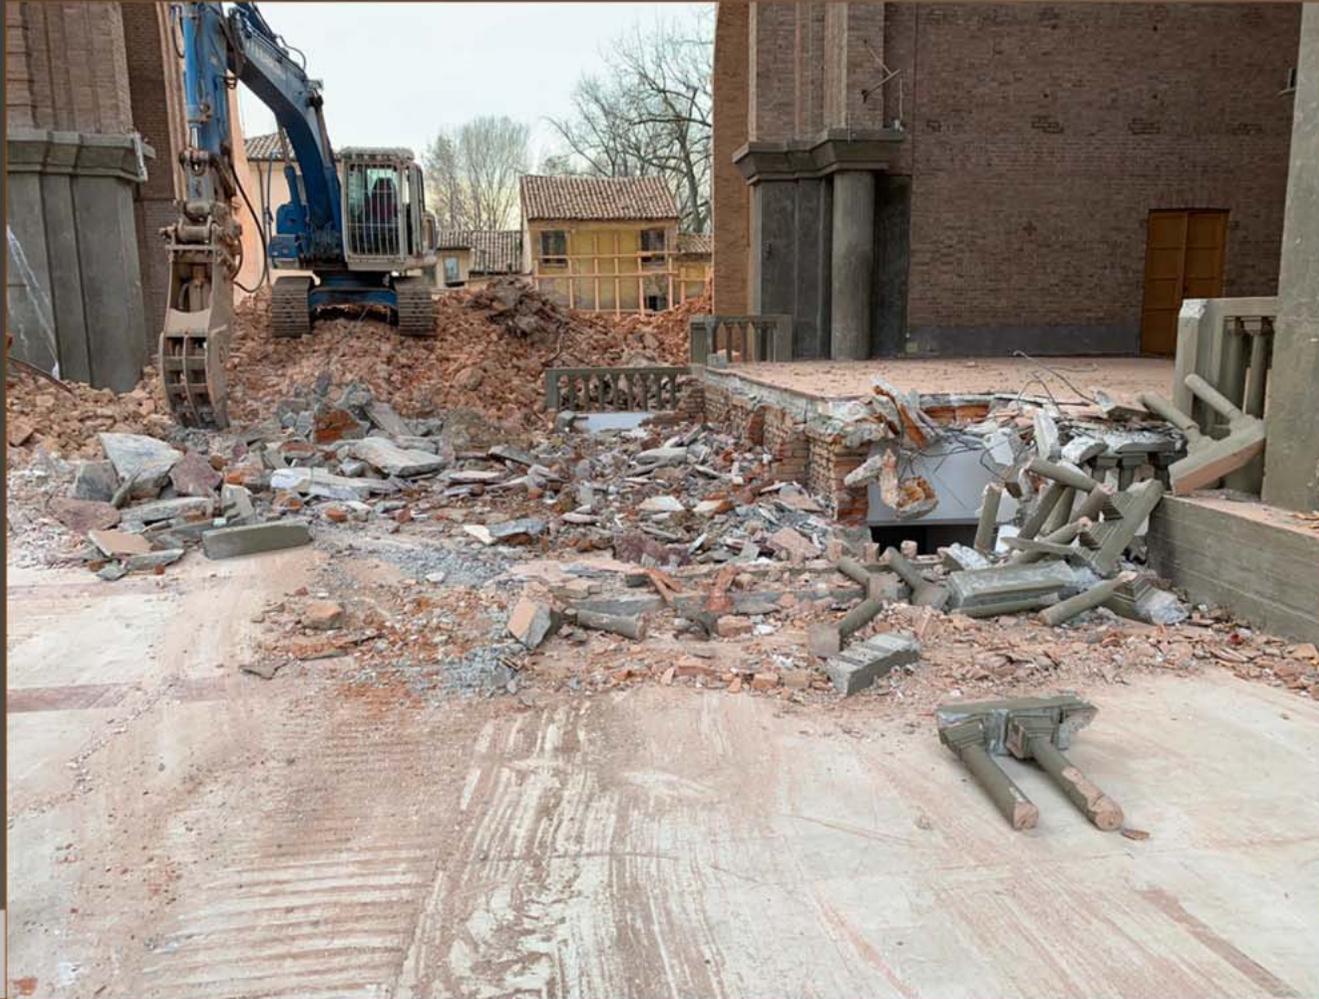
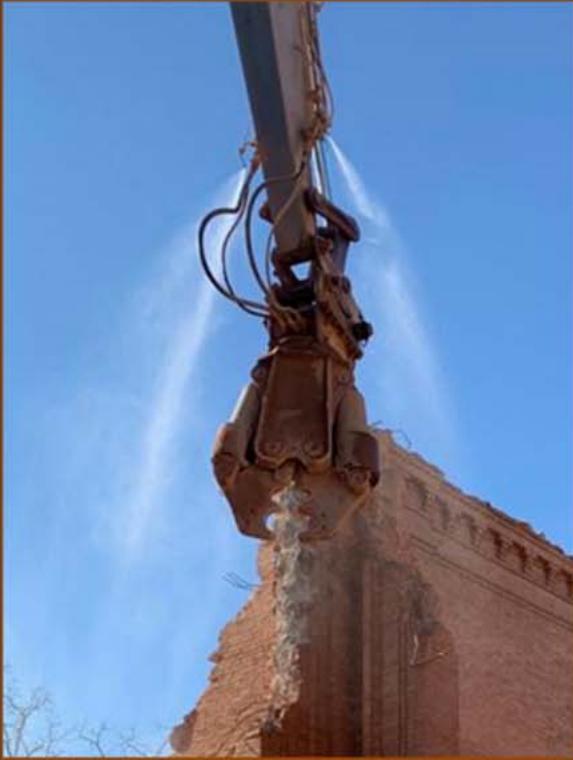
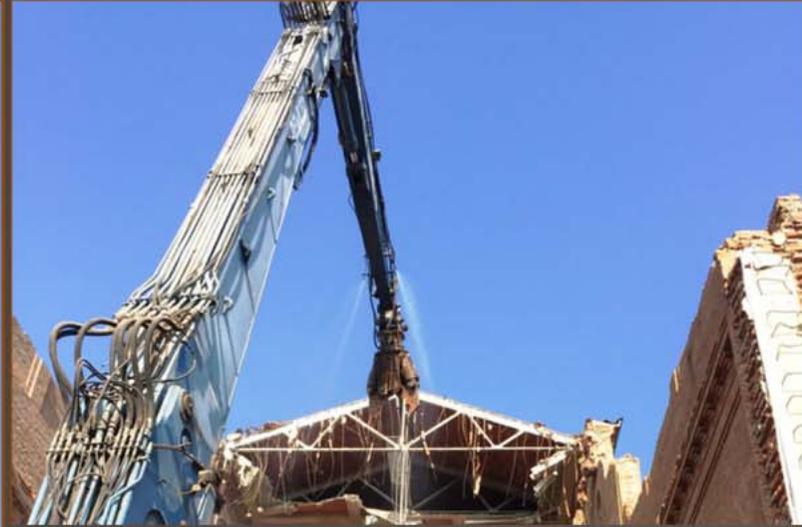
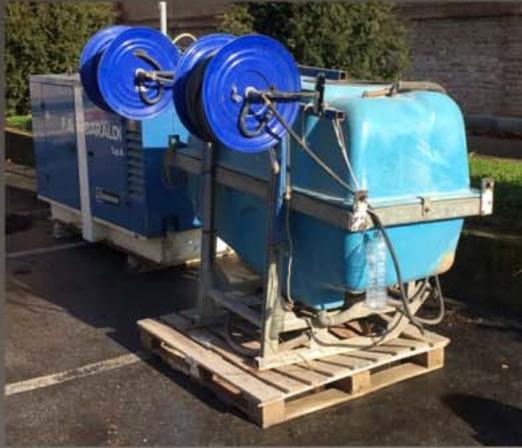
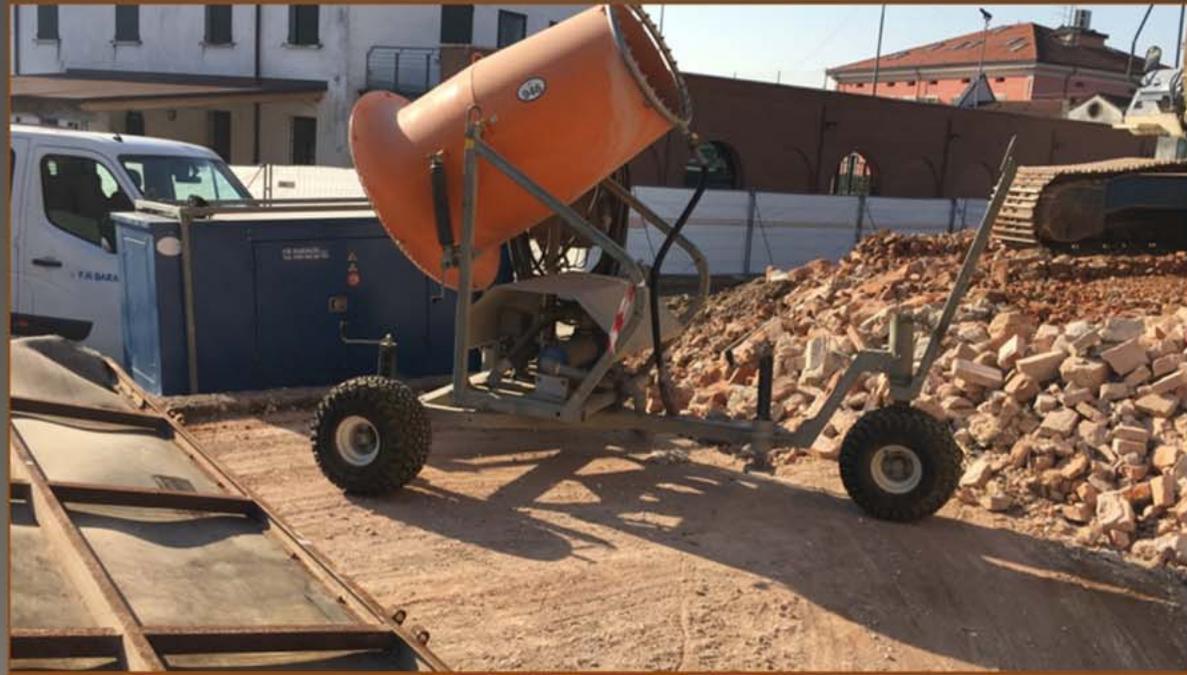
Attività di demolizione delle strutture di facciata con pinza idraulica su braccio telescopico articolato, dotata di denti e cesoia (1) e dotata di ganascia a dentatura e raggera variabile per la scomposizione dei detriti (2).

Dotazioni per il contrasto delle polveri grossolane (3) (PM10-5) (All. 6-1, 6-2 - Video)
Nebulizzatori sul collo della pinza (Captazione alta delle polveri) e cannone nebulizzatore a terra (captazione bassa delle polveri).

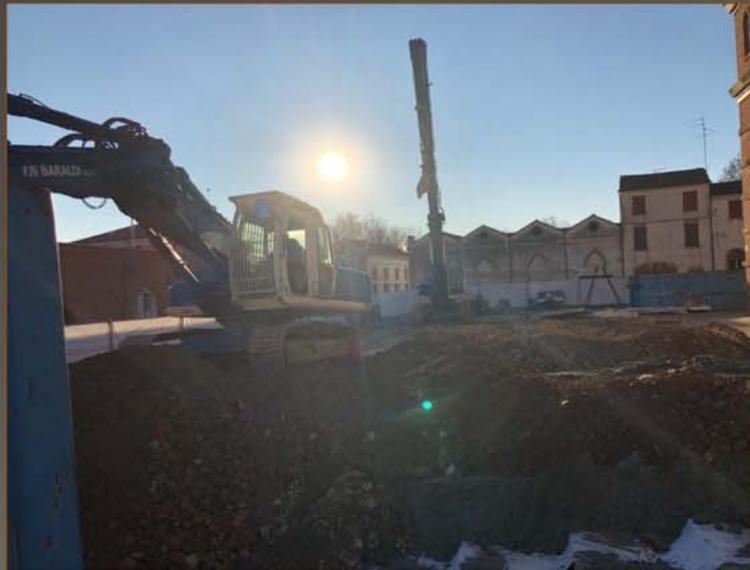
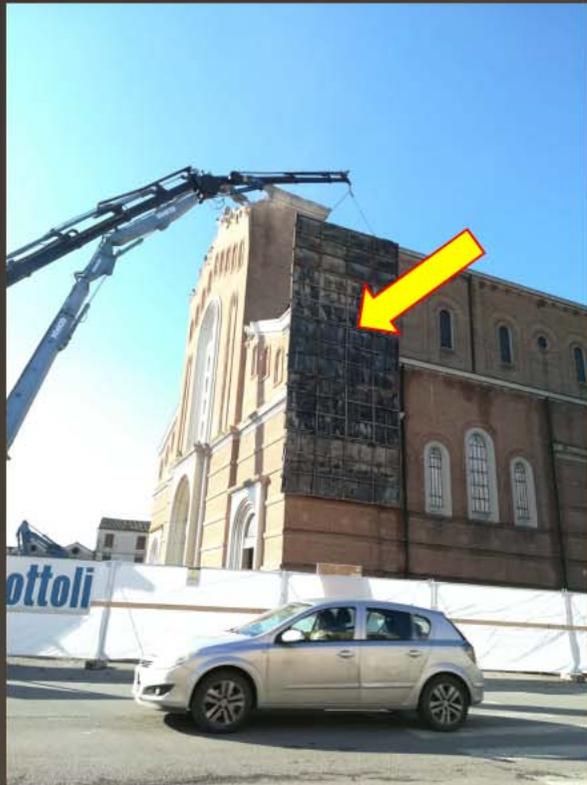
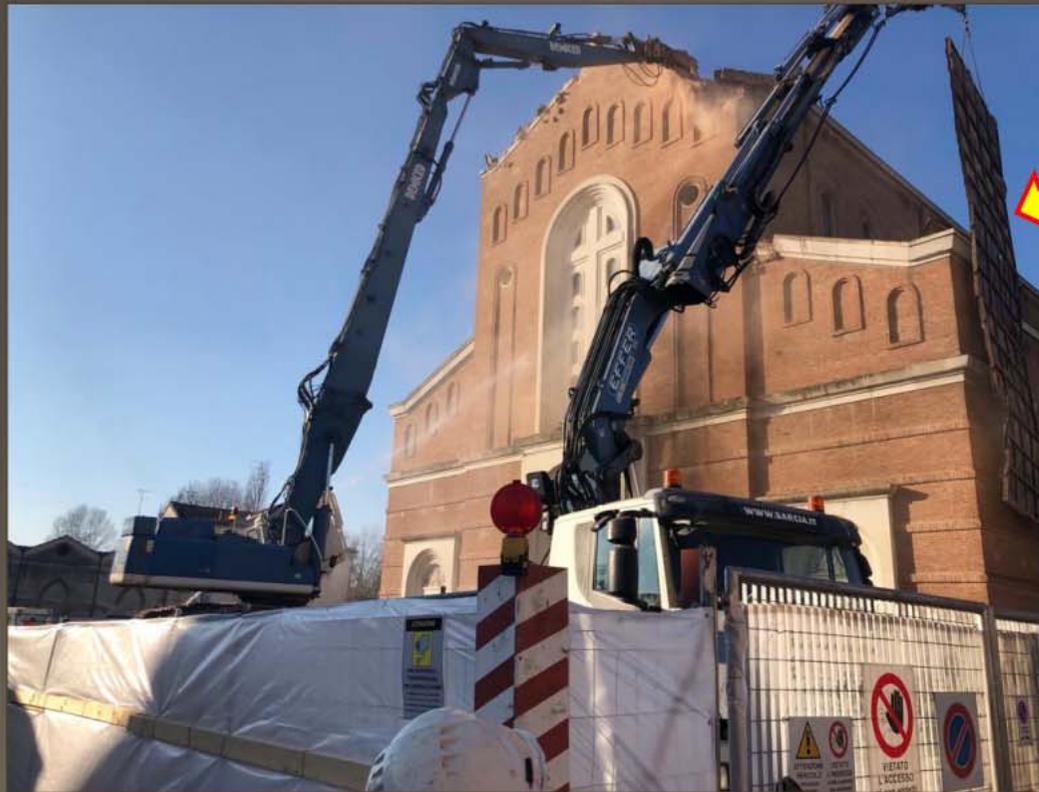
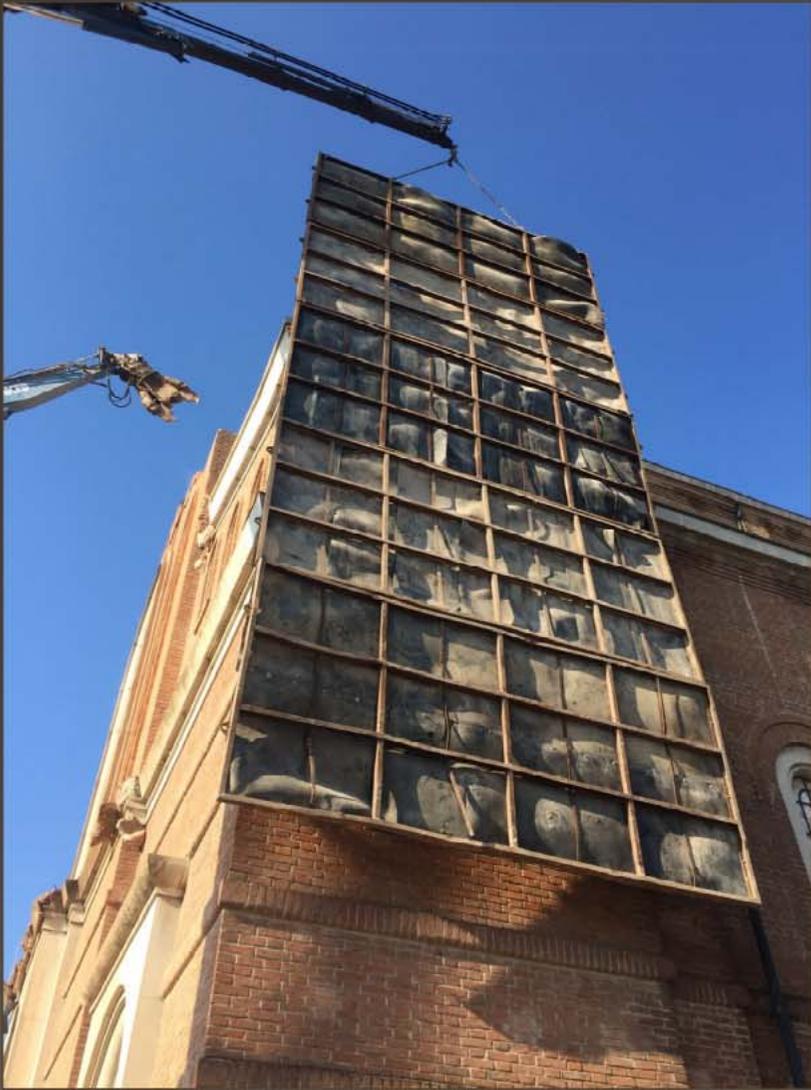
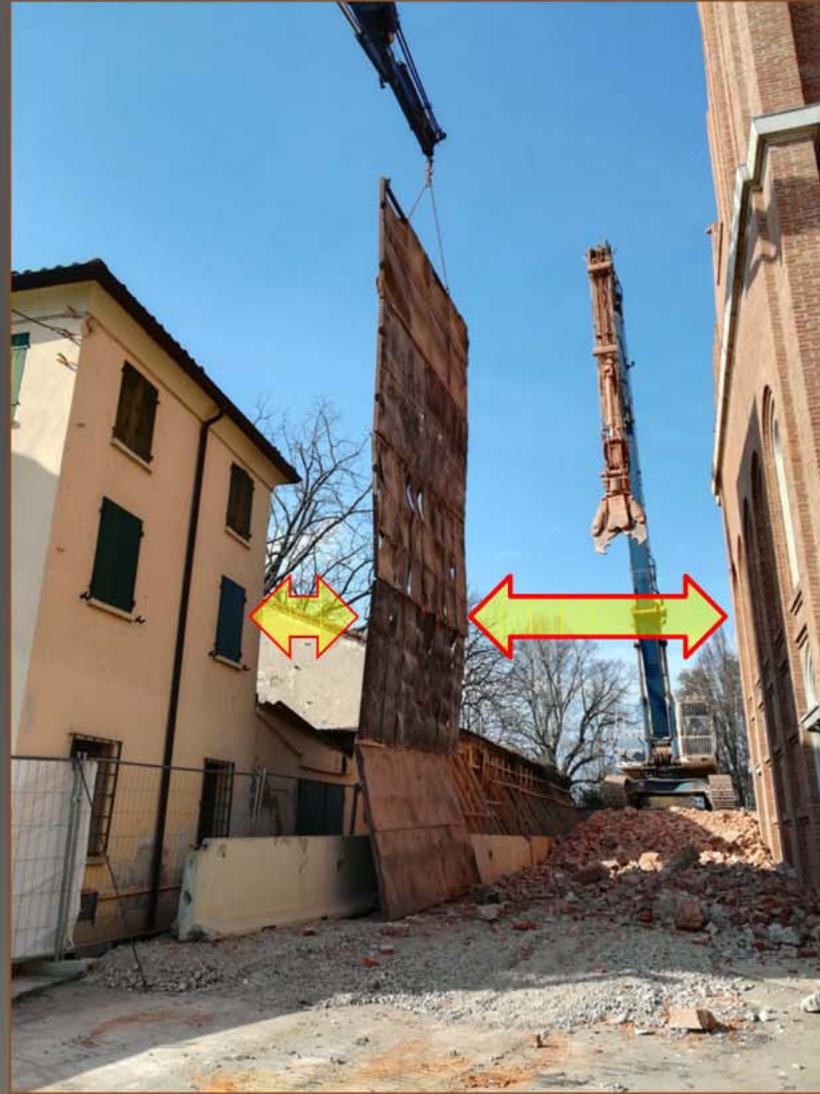
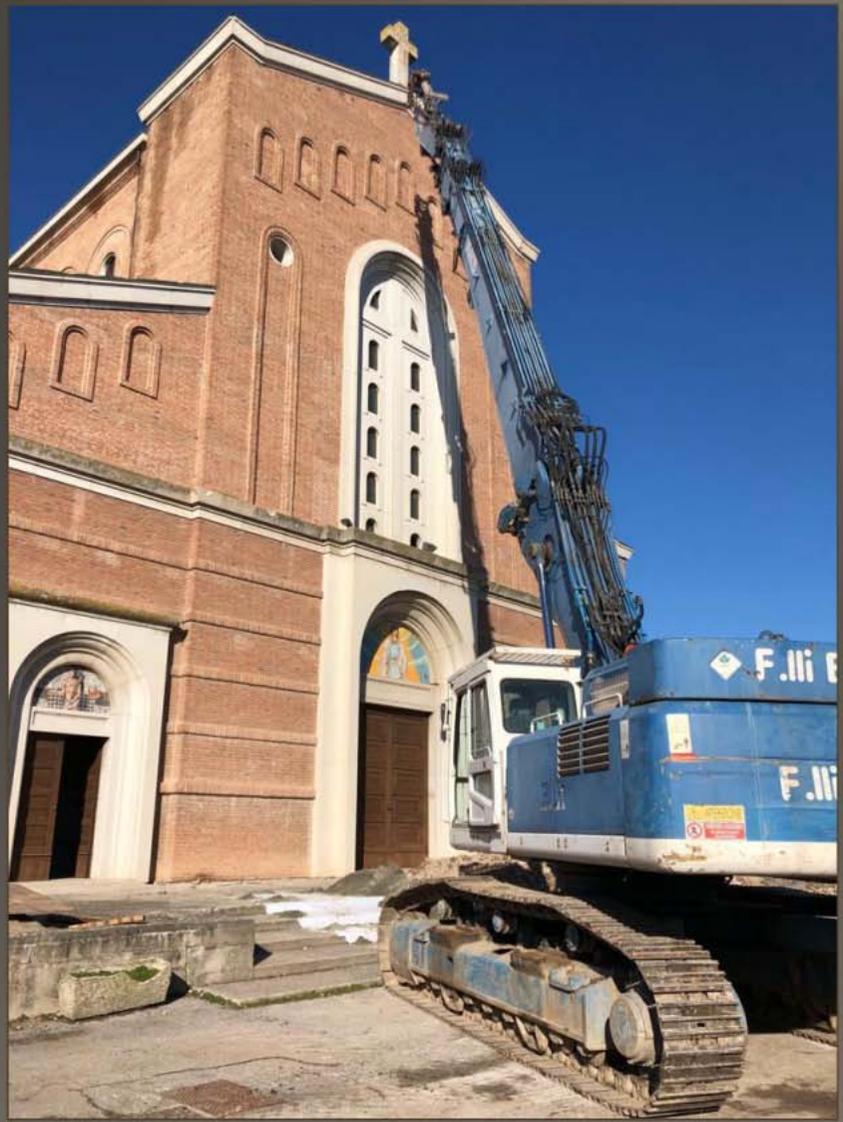
La demolizione inizia dalla facciata principale degli elementi strutturali più alti e comunque con altezza maggiore del raggio di proiezione a terra entro l'area segnalata in cantiere, viene protetta da uno schermo in telaio di acciaio e quadri in PE. Questo schermo, opportunamente calcolato dall'Ing. Stefano Guazzaloca, si apre a libro quando viene sollevato da apposita autogru, il posizionamento avverrà sempre in posizione opposta al senso di schiacciamento degli elementi da demolire, orientandolo a protezione dei fronti stradali e degli edifici dei vicini, ad altezza circa del livello degli elementi oggetto d'intervento ed a distanza non interferente con la raggiera della pinza demolitrice, attività ammessa entro il limite di velocità del vento di 9m/s. (All. 6, 7 e 8 - Video)

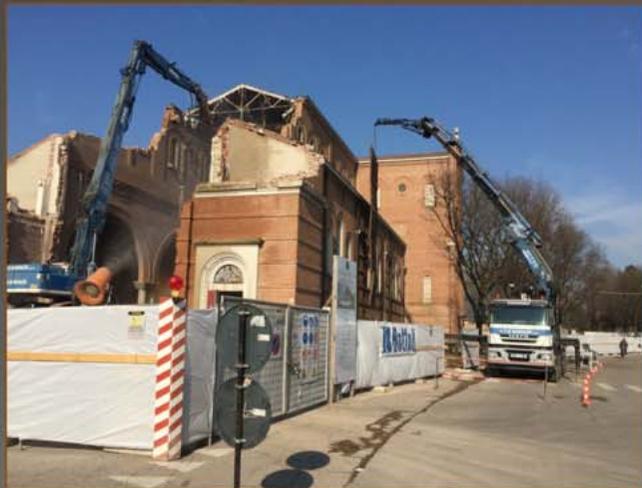
La demolizione continua sugli elementi di copertura e parte delle murature di Navata e Contronavate.

Sono presenti capriate in C.A. gettato in opera (a terra) e successivamente posizionate in sede, al di sotto di queste è presente un controsoffitto in gesso armato con fil di ferro, la pinza condotta dal capo squadra Sig. AGOSTINO CARDINALI opera in modo chirurgico e riesce a snellire la struttura, scomponendo, con pressioni variabili il cls. dalle armature, in modo da calare a terra frazioni di piccola dimensione delle strutture senza creare mai disequilibri di portata, a monte vengono demoliti i solai di copertura in laterizio armato rasato (senza cappa di cls.), le murature verticali vengono lasciate progressivamente in sede e demolite con l'avanzamento, in modo da creare un contrafforte di tenuta dell'insieme di struttura residua. **(All. 9, 9-1, 10 - Video)**

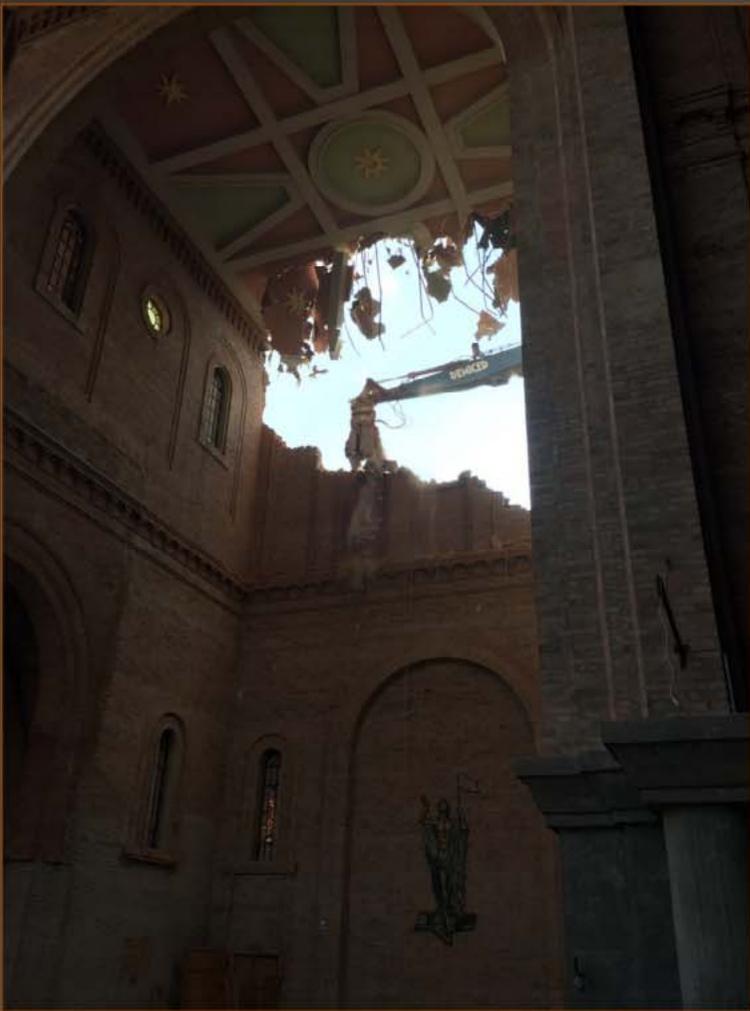
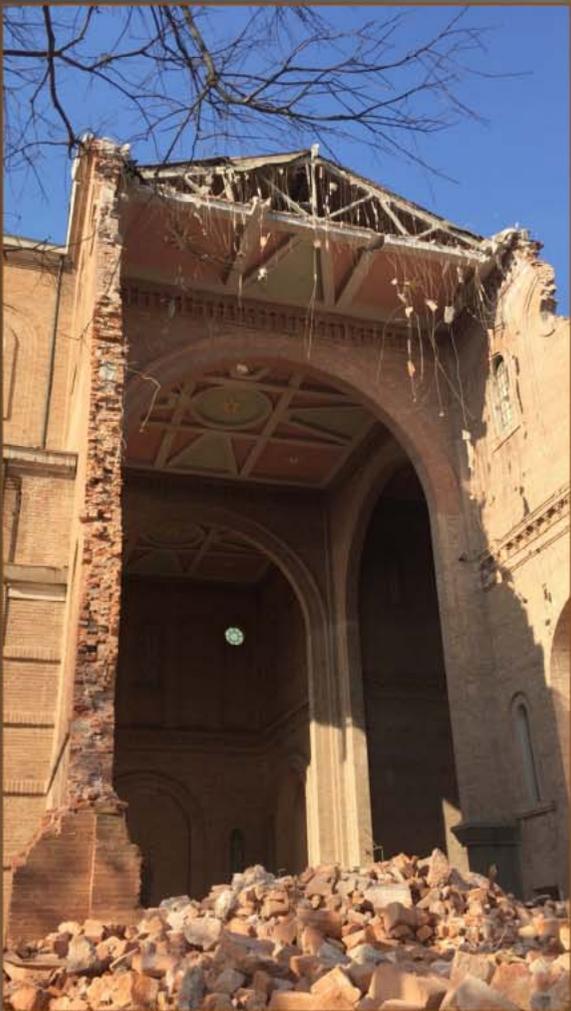
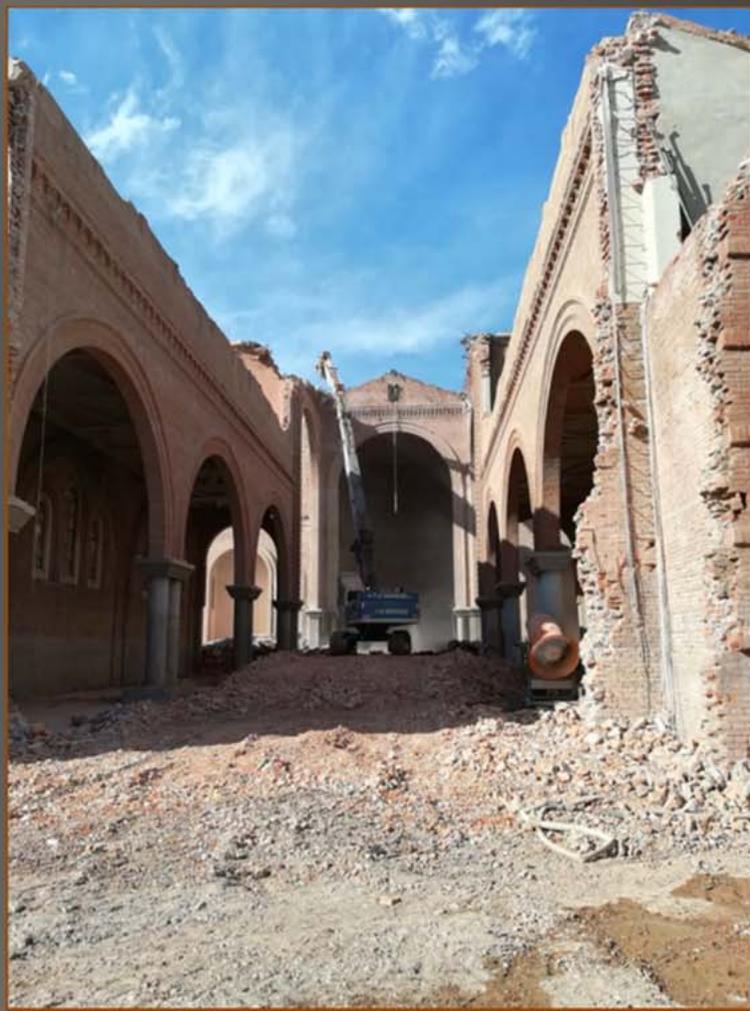
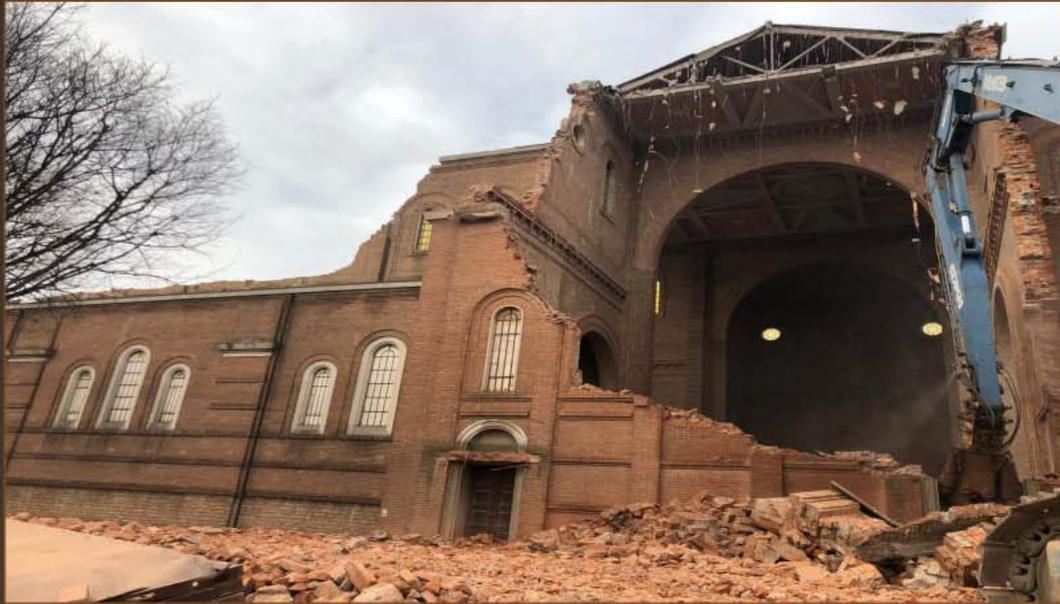
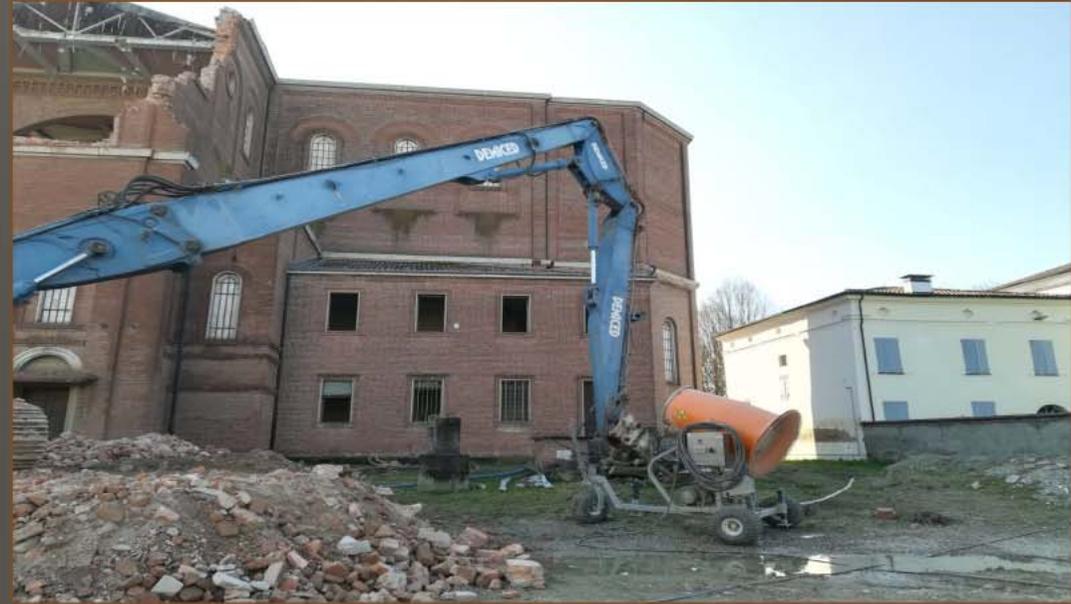
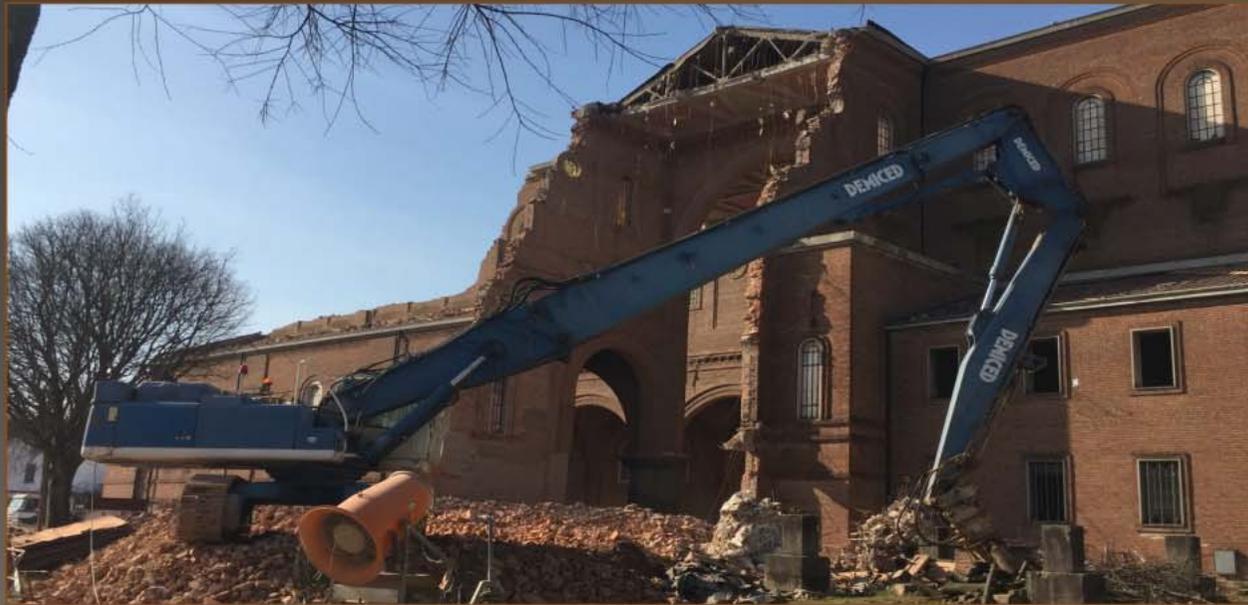
La demolizione continua sugli elementi di copertura e parte delle murature dei Transetti e di parte del Presbiterio.

Sono presenti capriate in C.A. gettato in opera (a terra) e successivamente posizionate in sede, al di sotto di queste è presente un controsoffitto in gesso armato con fil di ferro, la pinza opera in modo chirurgico e riesce a snellire la struttura, scomponendo, con pressioni variabili il cls. dalle armature, in modo da calare a terra frazioni di piccola dimensione delle strutture senza creare mai disequilibri di portata, a monte vengono demoliti i solai di copertura in laterizio armato rasato (senza cappa di cls.), le murature verticali vengono lasciate progressivamente in sede e demolite con l'avanzamento, in modo da creare un contrafforte di tenuta dell'insieme di struttura residua. [\(All. 11, 12, 13 - Video\)](#)
