Seminario di approfondimento
15 novembre 2019

La valutazione dei rischi nelle demolizioni

ESECUZIONE DEI LAVORI DI DEMOLIZIONE

(art. 150, 151, 152, 153, 154, 155, D.Lgs 81/08 e s.m.i.)

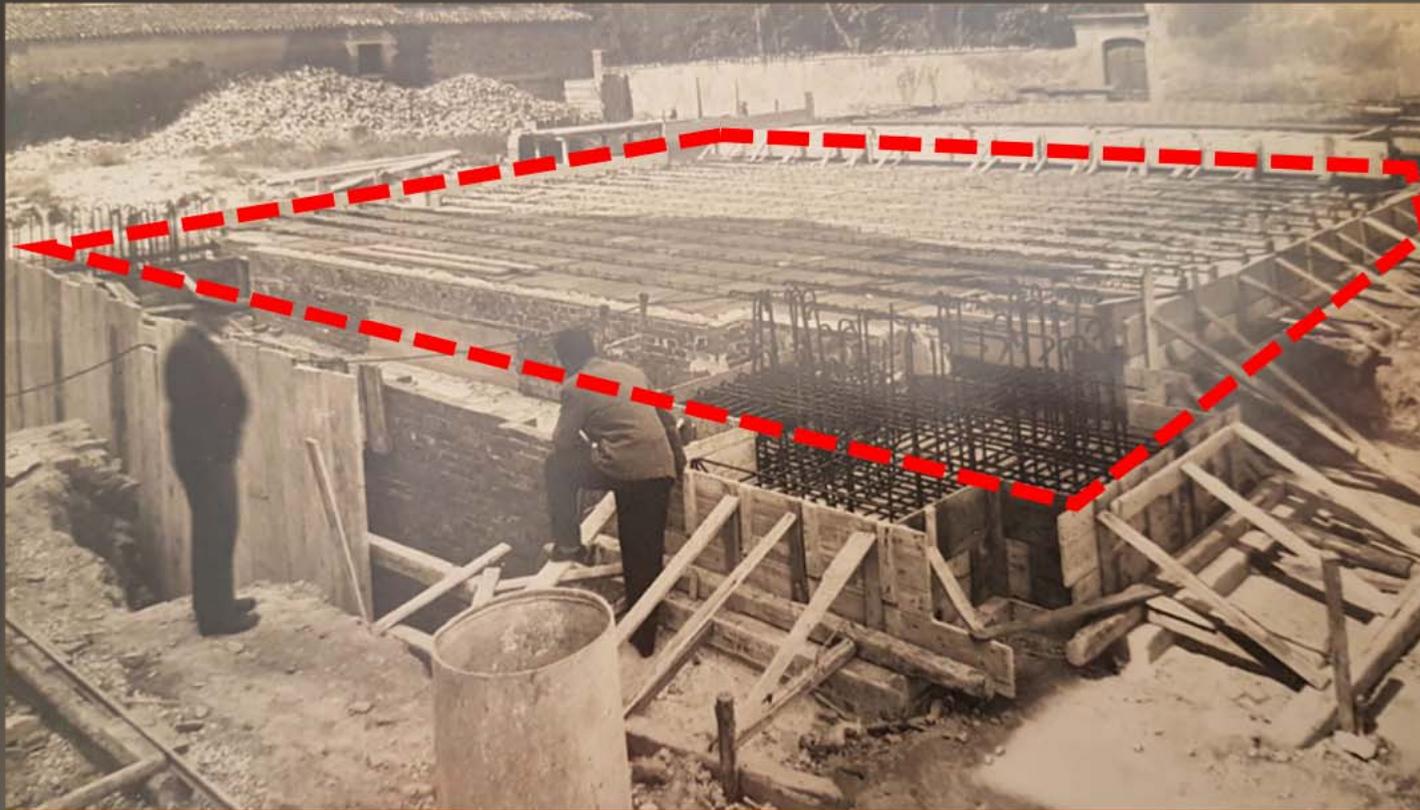
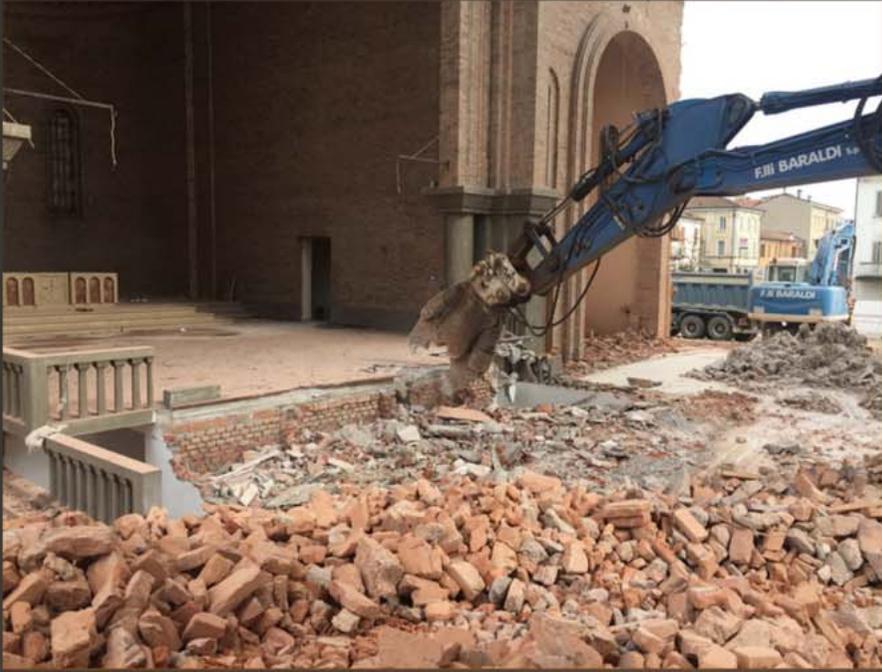
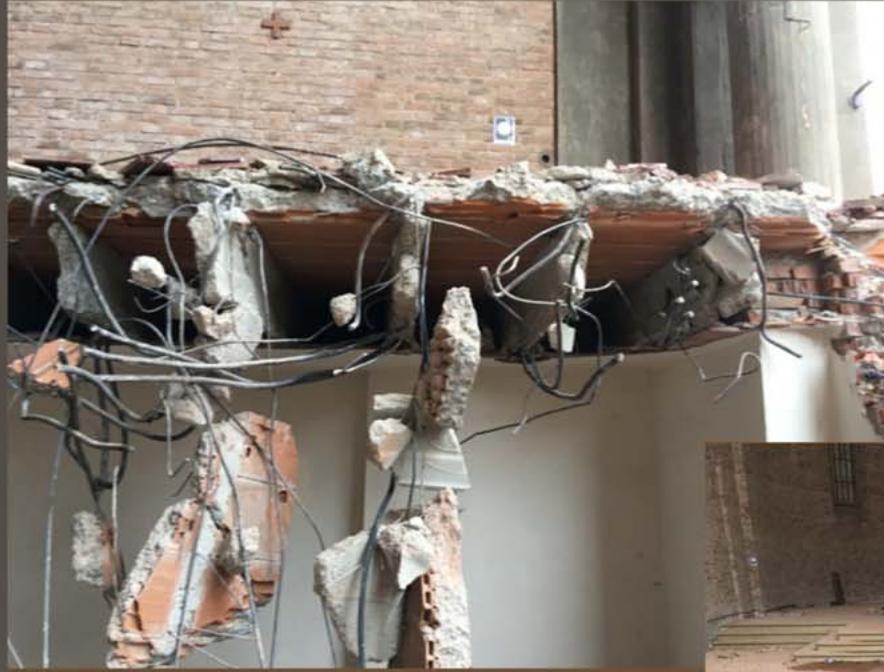
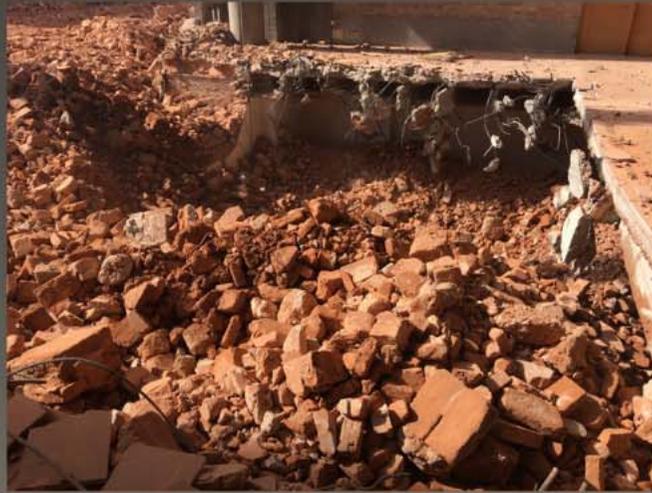
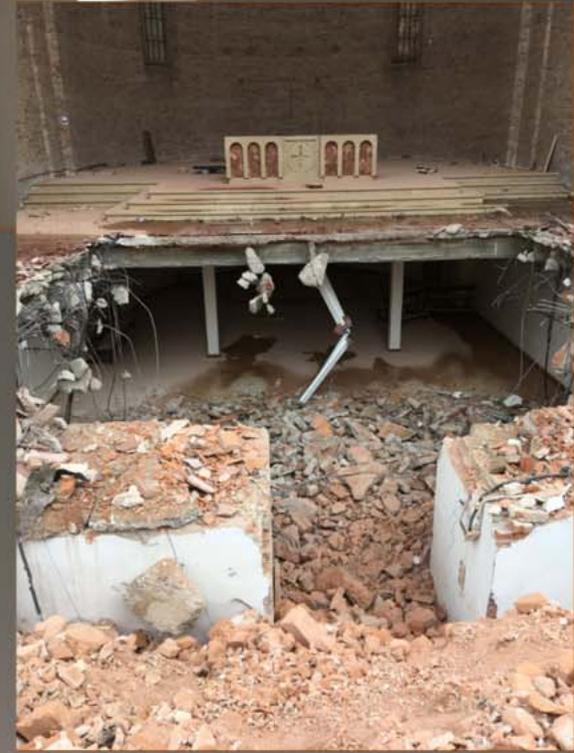
La problematica 1 viene affrontata con taglio parziale del solaio sull'asse Ovest/Est, demolizione dello stesso e riempimento del vano Cripta con le macerie ridotte a piccola dimensione, così da poter avanzare su un piano stabile. (All. 14 - Video)

Si pongono i seguenti due tipi di problema:

- 1- Presenza di un solaio in latero cemento su travi Tipo "Varese" che definisce la cripta in zona sottostante Presbiterio, Cripta;
- 2- Vicinanza di Villa Angeli all'Abside .

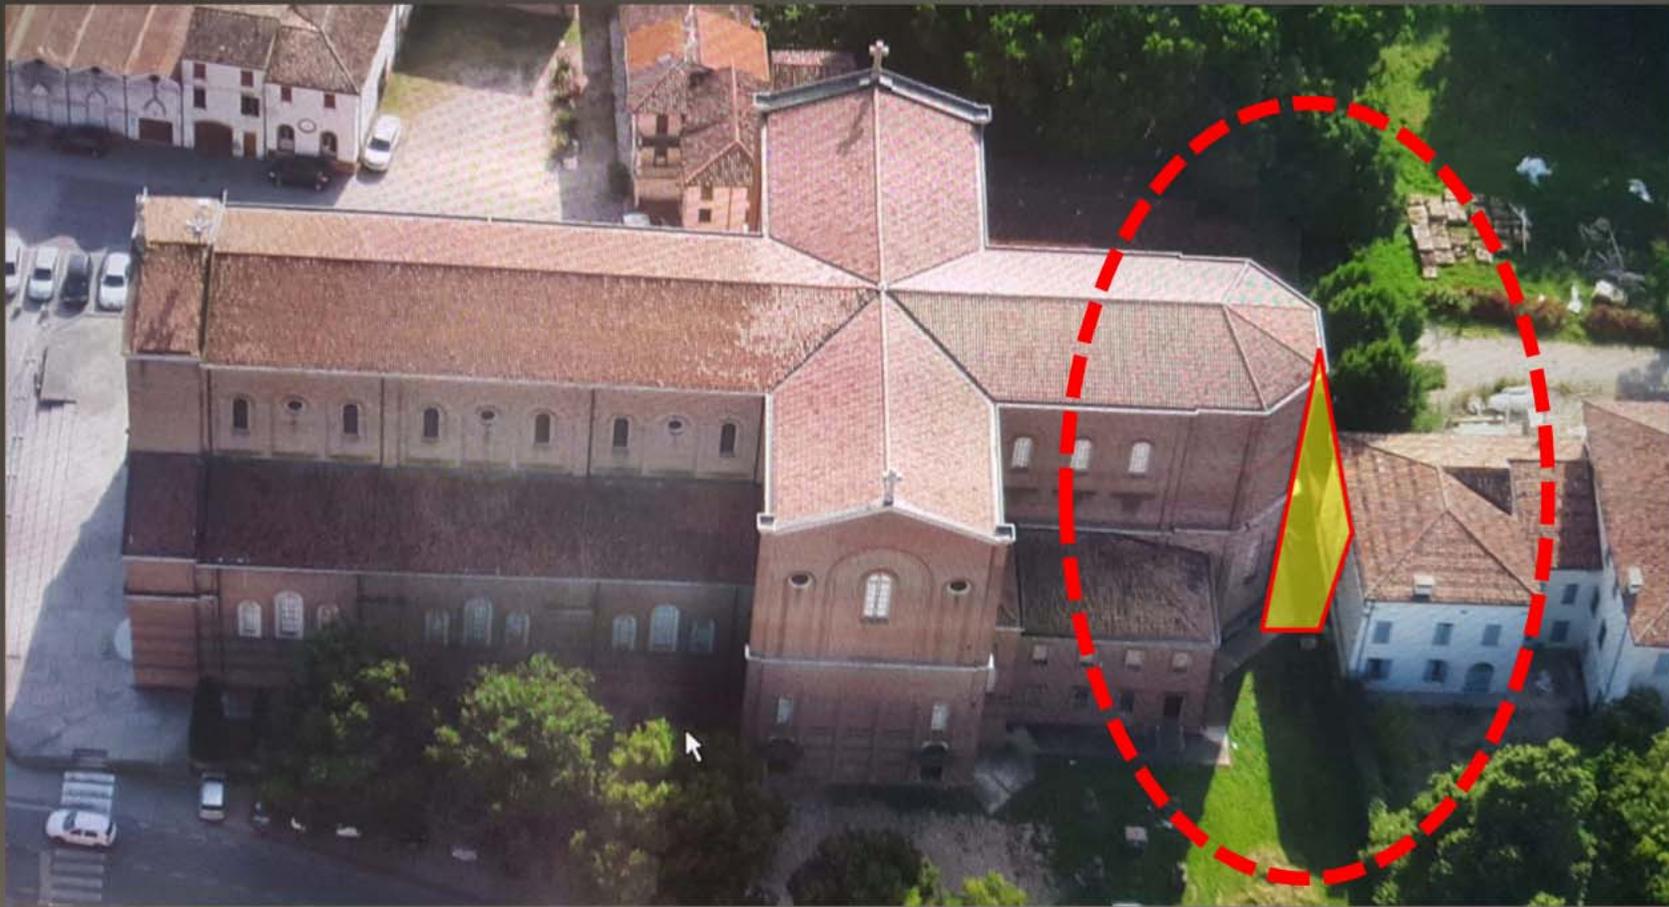
La problematica 2 viene affrontata con demolizione a sfioro tangenziale e posizionamento del pannello a protezione delle dependance di Villa Angeli, dato che l'Abside in gronda è alta $\approx 22,00\text{mt.}$ ed è posta a una distanza di $\approx 3,50\text{ml.}$ dall'edificio del vicino. (All. 6-3, 6-4, 6-5, 15, 16, 17, 18 - Video)

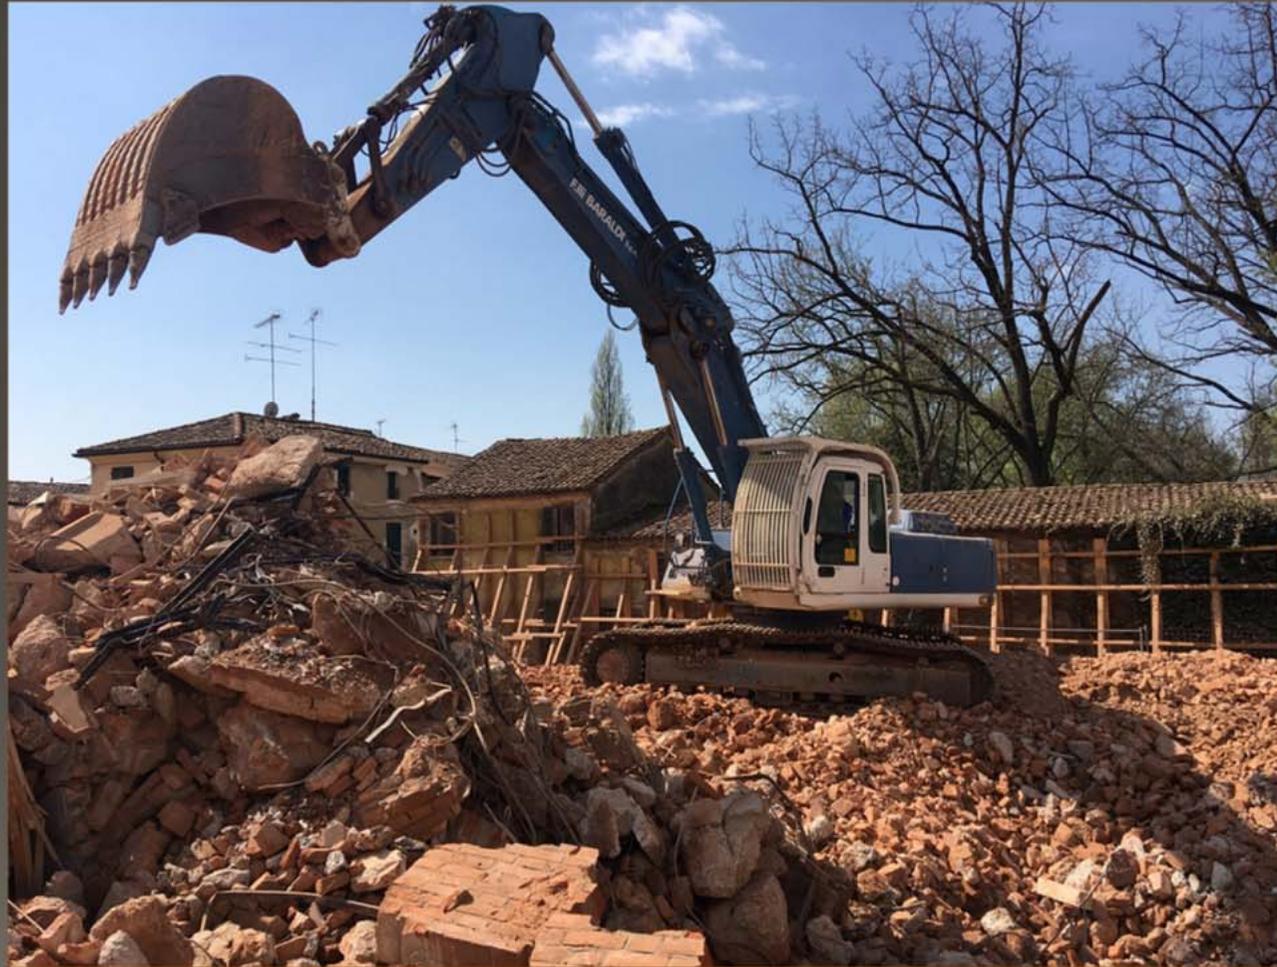
Le Operazioni di demolizione degli spiccati murari residui e delle fondazioni è avvenuta con maggior tranquillità, sempre osservando le problematiche legate a Rumori e Polveri.

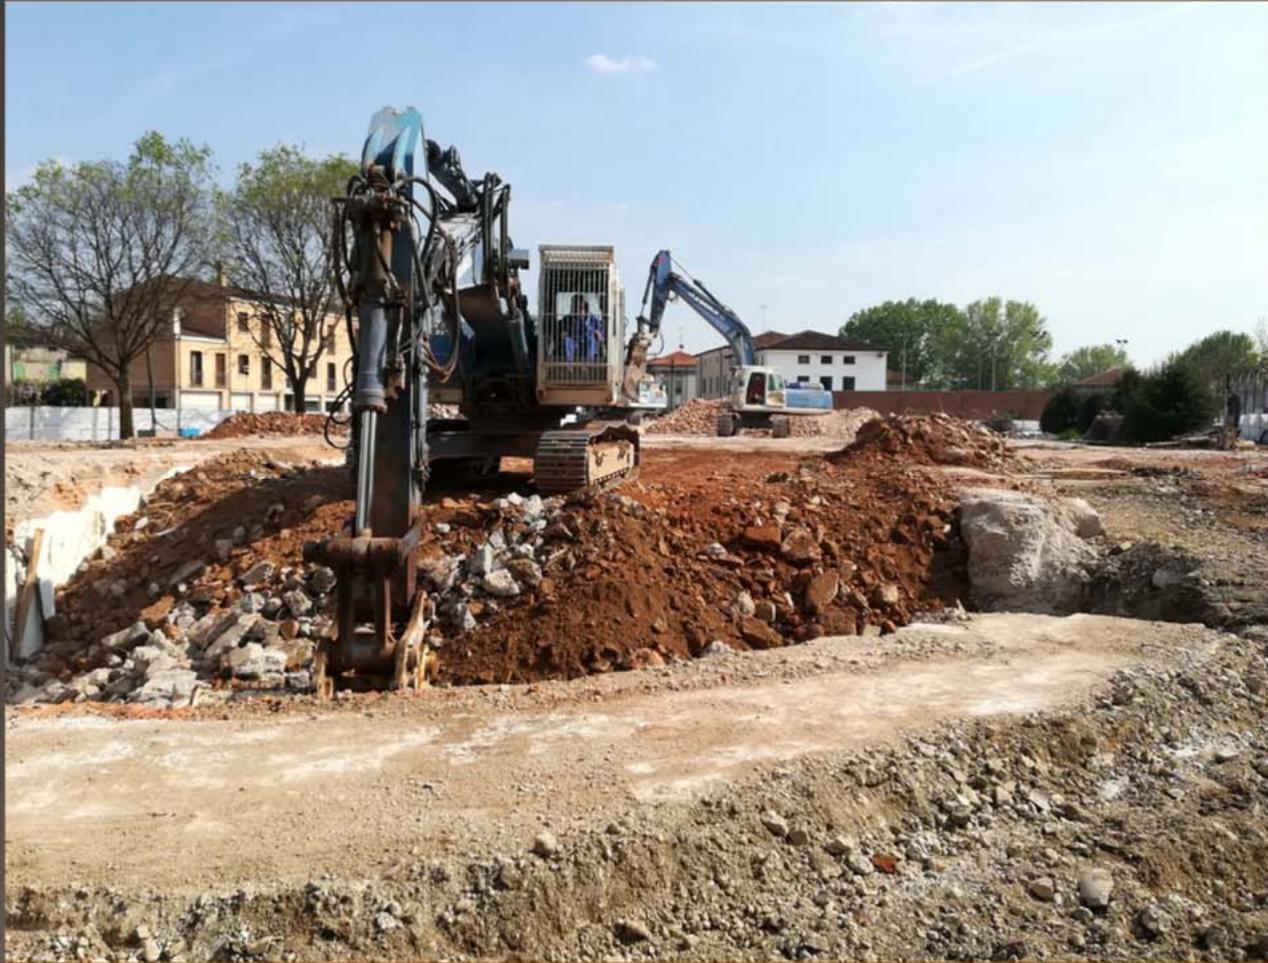
Questo è il Risultato Finale.
