PROGETTO RICOSTRUZIONE CAMPANILE

PARROCCHIA «ESALTAZIONE DELLA S.CROCE» IN BONDANELLO DI MOGLIA (MN)

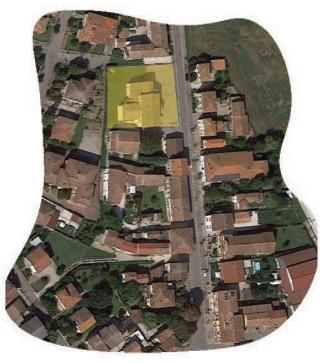
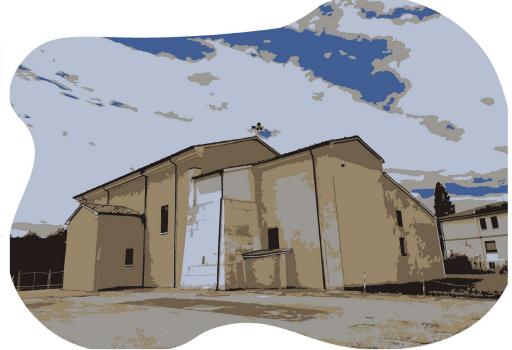
- Con l'avvento del terremoto del 2012 la popolazione di Bondanello si è trovata costretta a rinunciare ad uno degli edifici più importanti per una comunità.
- Il vecchio campanile esistente, in parte crollato, verrà demolito lasciando come unico ricordo il proprio basamento.

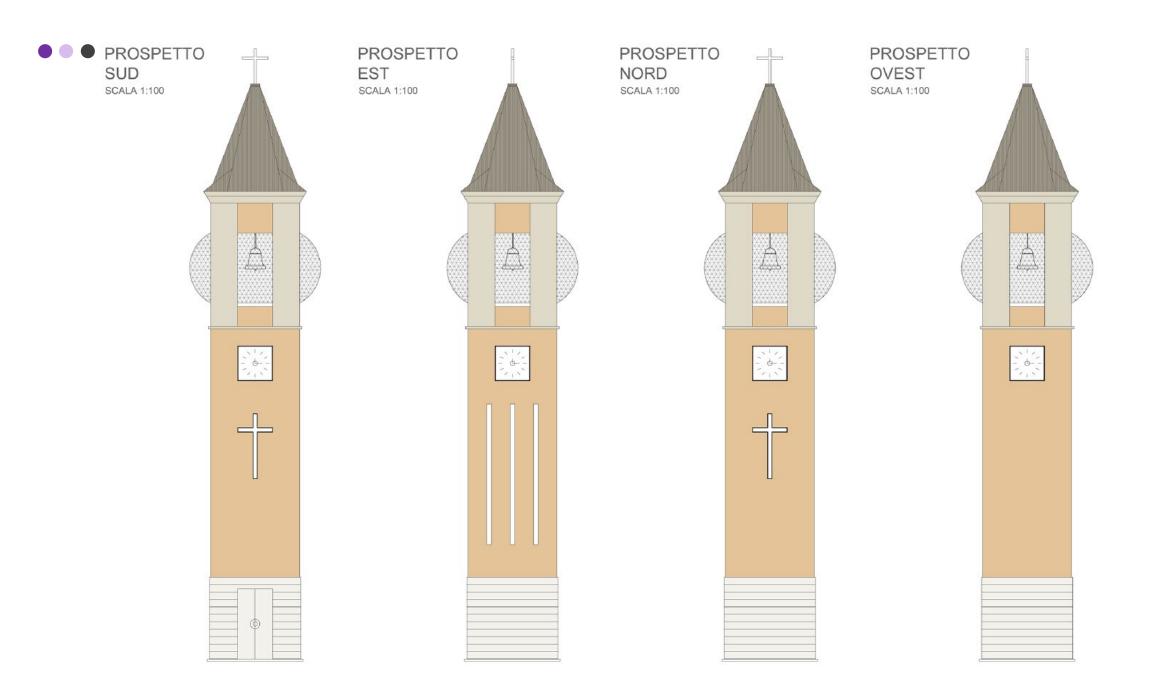
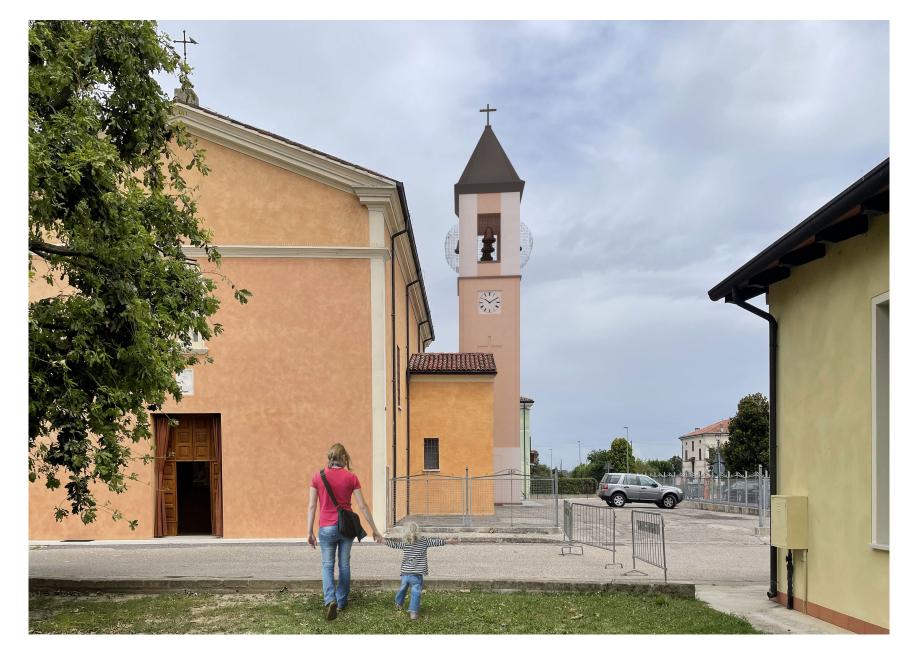
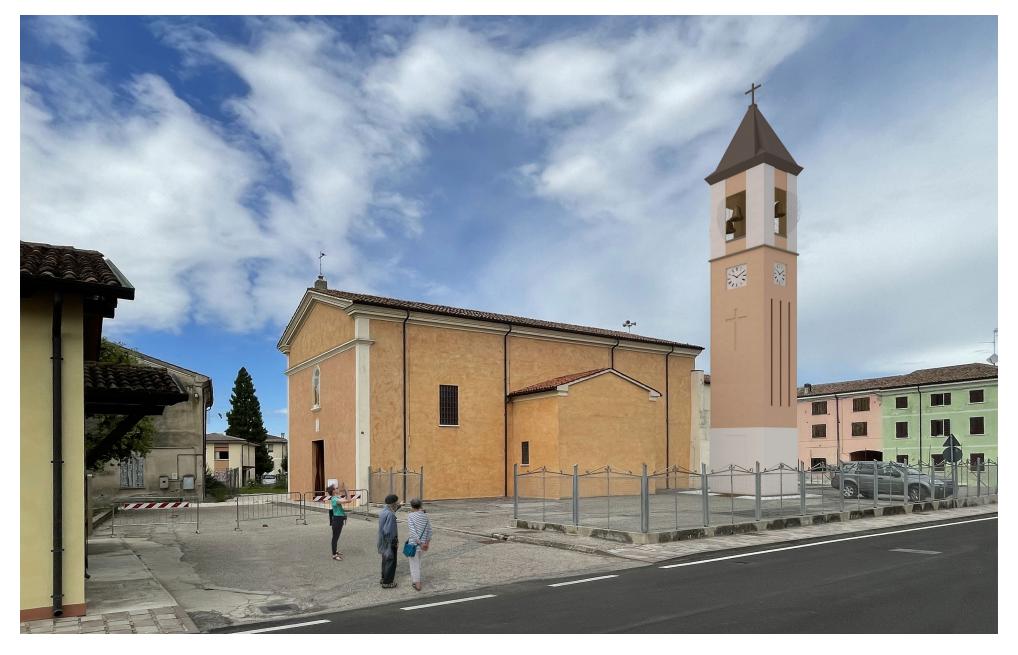
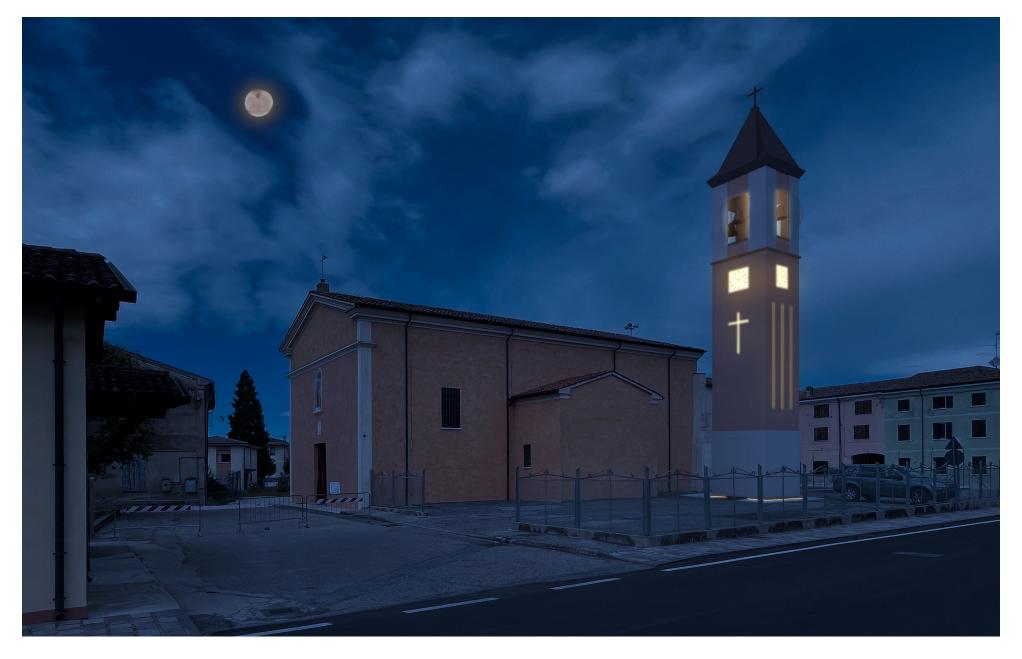
CORPO DEL CAMPANILE

- Pianta a base quadrata
- Altezza 25 mt (esclusa croce sommitale)
- Struttura in acciaio con rivestimento in fibrocemento intonacato
- Fronte Nord e Sud con presenza di croce in rientranza
- 4 orologi su tutti i prospetti
- Scala interna in acciaio
- Protezioni anti volatili e scariche atmosferiche
- Piano di calpestio per manutenere e per osservare il concerto campanario

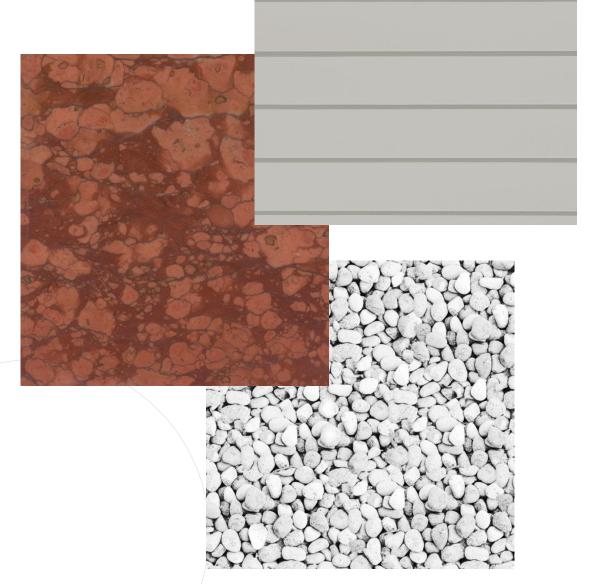
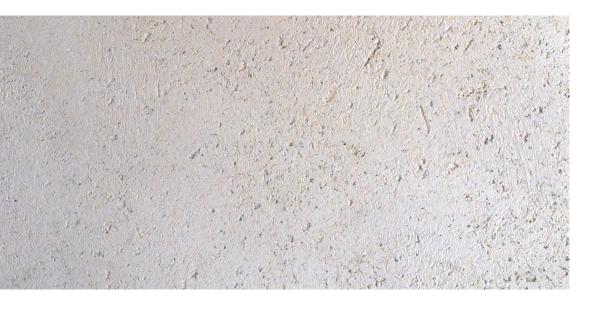
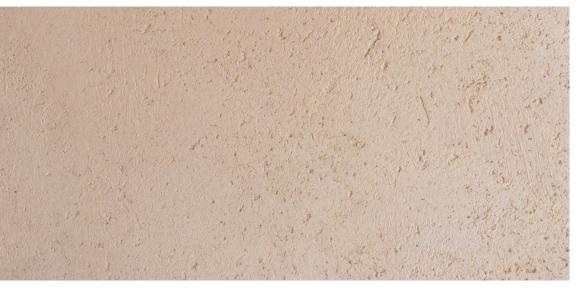
BASAMENTO

- Rivestimento in alluminio
- Tonalità che riprendono il basamento originario
- Soglia d'ingresso in marmo Rosso di Verona e perimetrazione con ghiaia

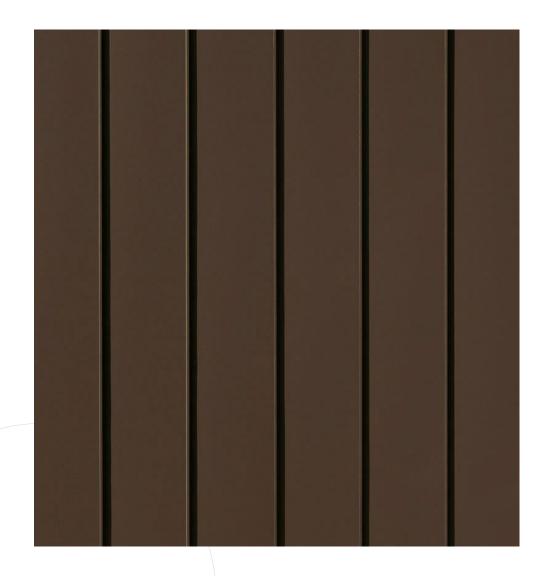
COPERTURA

- Rivestimento in alluminio
- Colorazione che richiama le lattonerie della Chiesa
