elementi di sicurezza negli interventi nei luoghi di culto

Problematiche relative alla sicurezza negli interventi
post-sisma nei luoghi di culto

Tipologie di danno legate alle caratteristiche strutturali di chiese e campanili

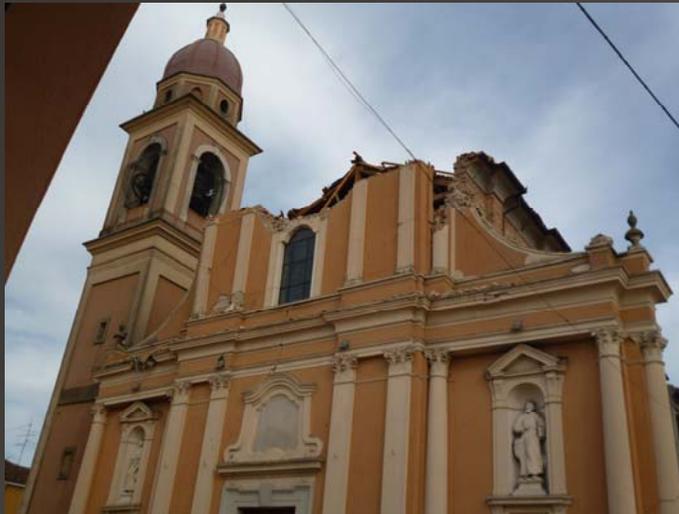
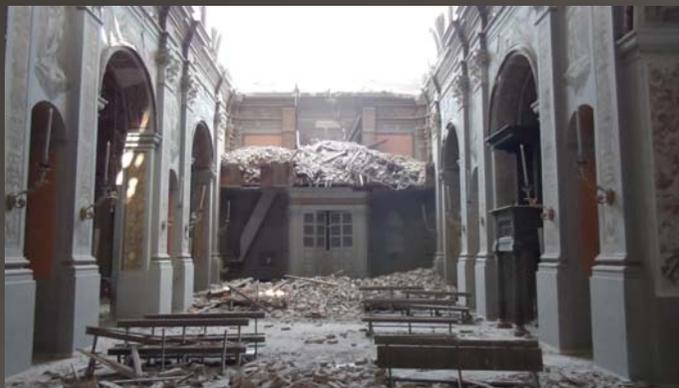
Chiesa San Giovanni Battista di San Giovanni del Dosso (MN)

Messa in sicurezza post-sisma nei confronti delle aree ad uso pubblico

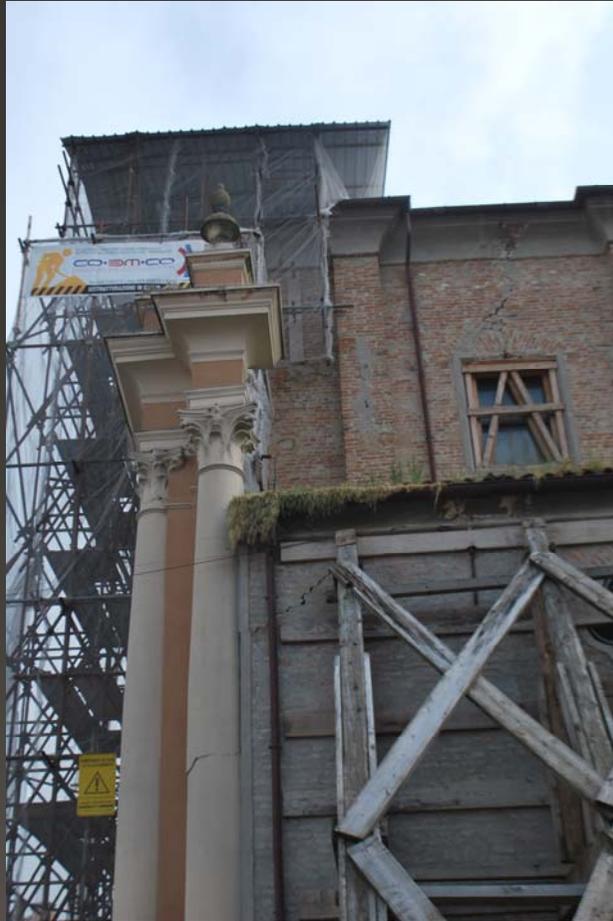
Chiesa San Giovanni Battista di Moglia (MN)

Messa in sicurezza post-sisma nei confronti delle aree ad uso pubblico

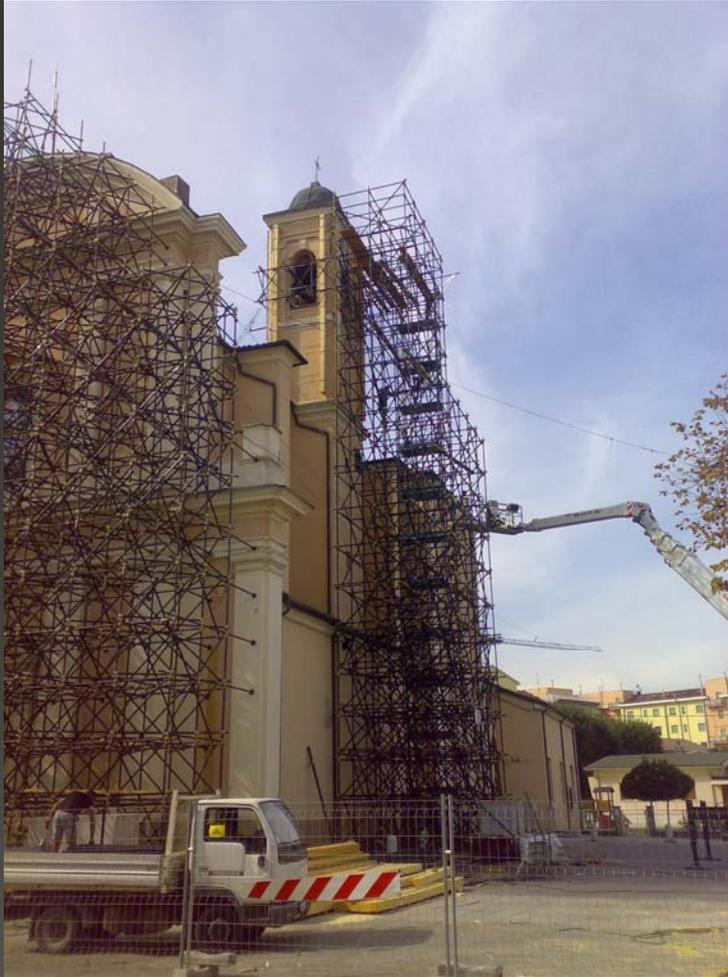
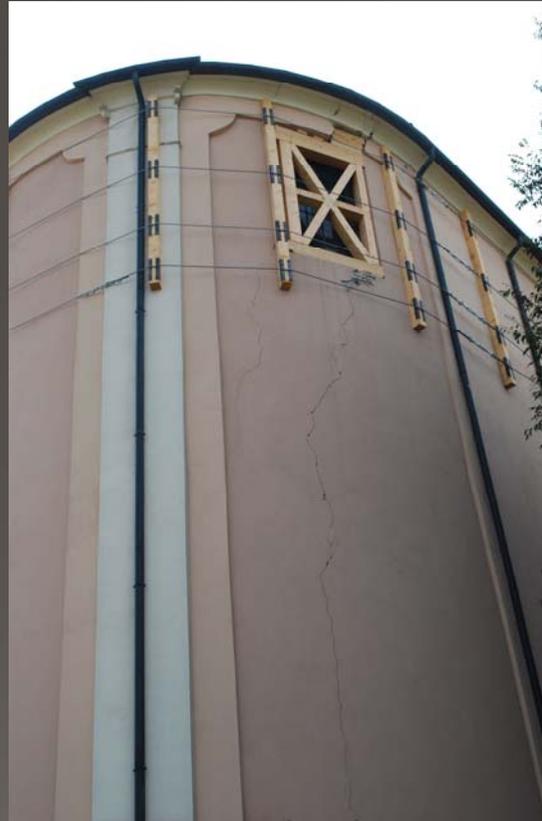
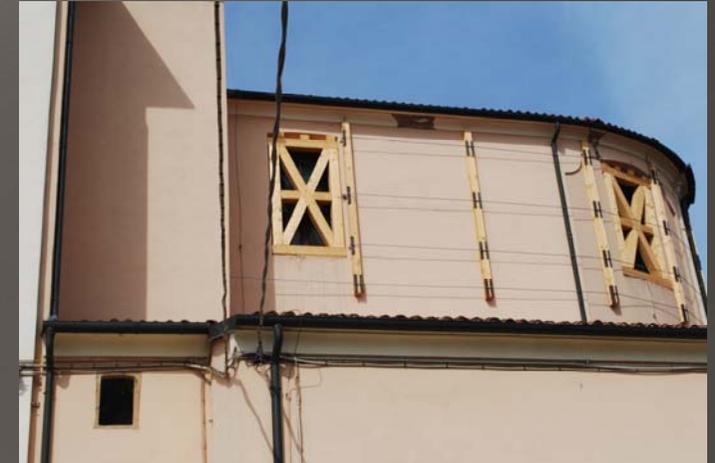
Chiesa San Giovanni Battista di Moglia (MN)

Messa in sicurezza post-sisma nei confronti delle aree ad uso pubblico
